VILLAÉPÜLET felmérése és javaslat az ingatlan hasznosítására

BUDAPEST, EÖTVÖS ÚT 48.
HRSZ.: 9129/3

**ÉPÜLETFELMÉRÉS
HELYSZÍNRAJZ**

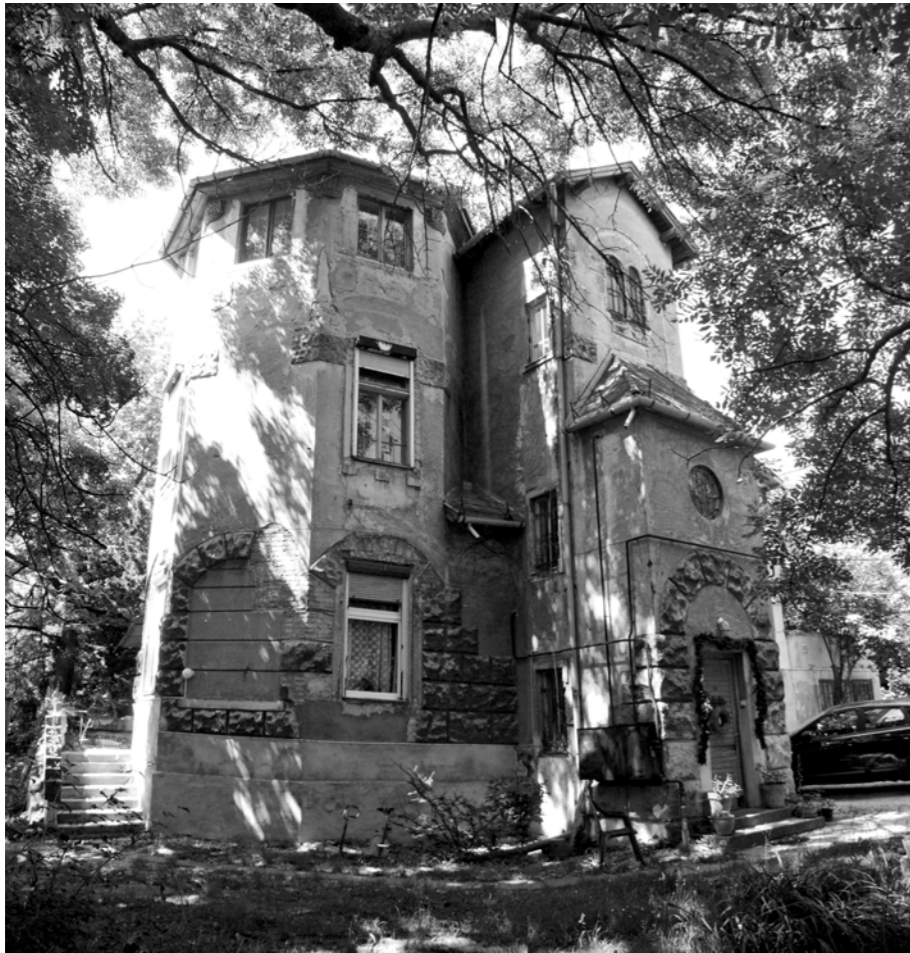
BEJÁRATI HOMLOKZAT A TERASZFELJÁRÓVAL

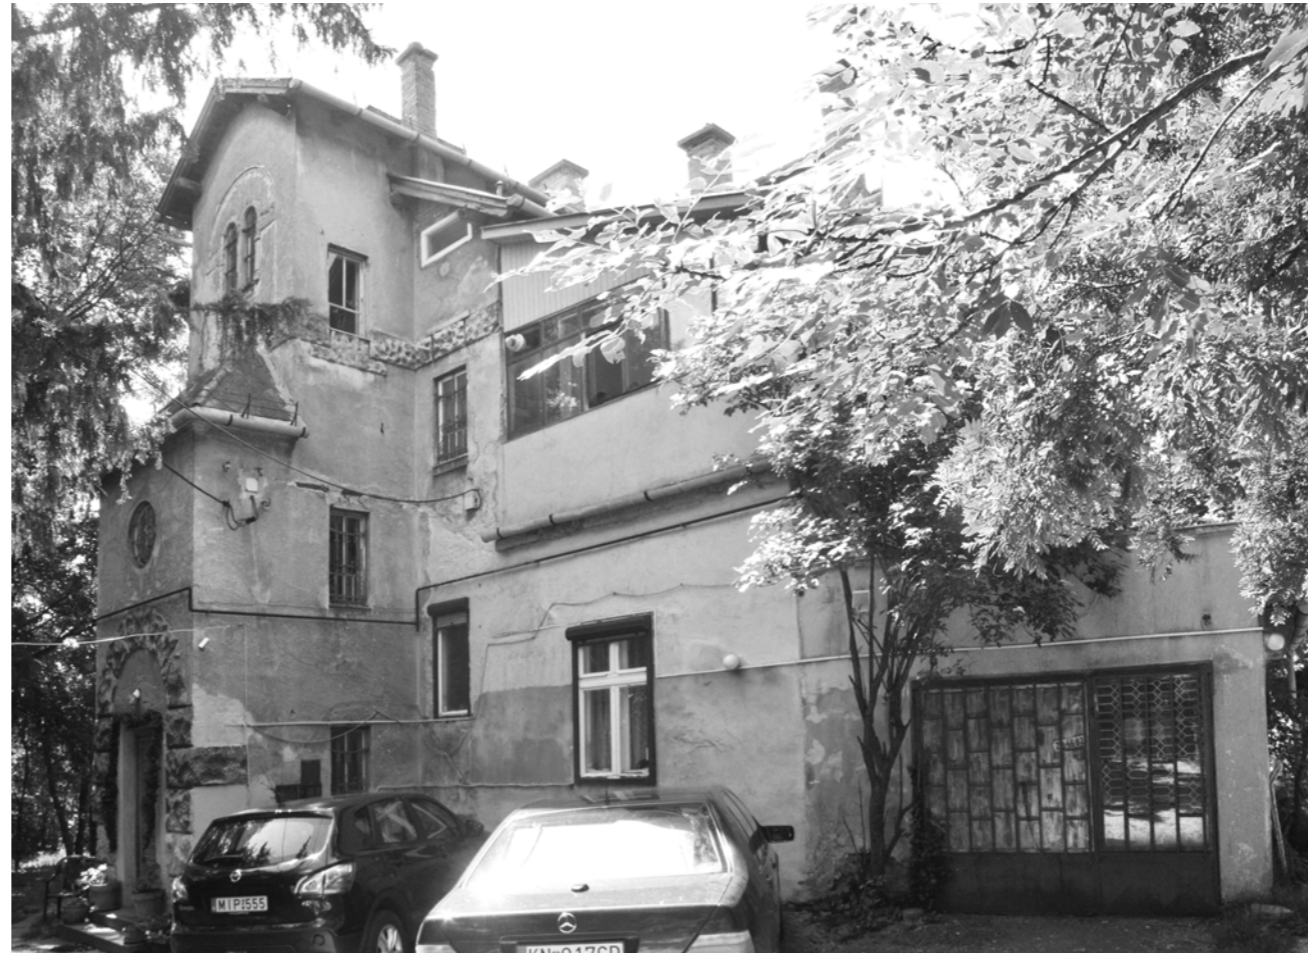
BEJÁRATI HOMLOKZAT A GARÁZSBEÁLLÓVAL, EMELETEN BEÉPÍTÉS

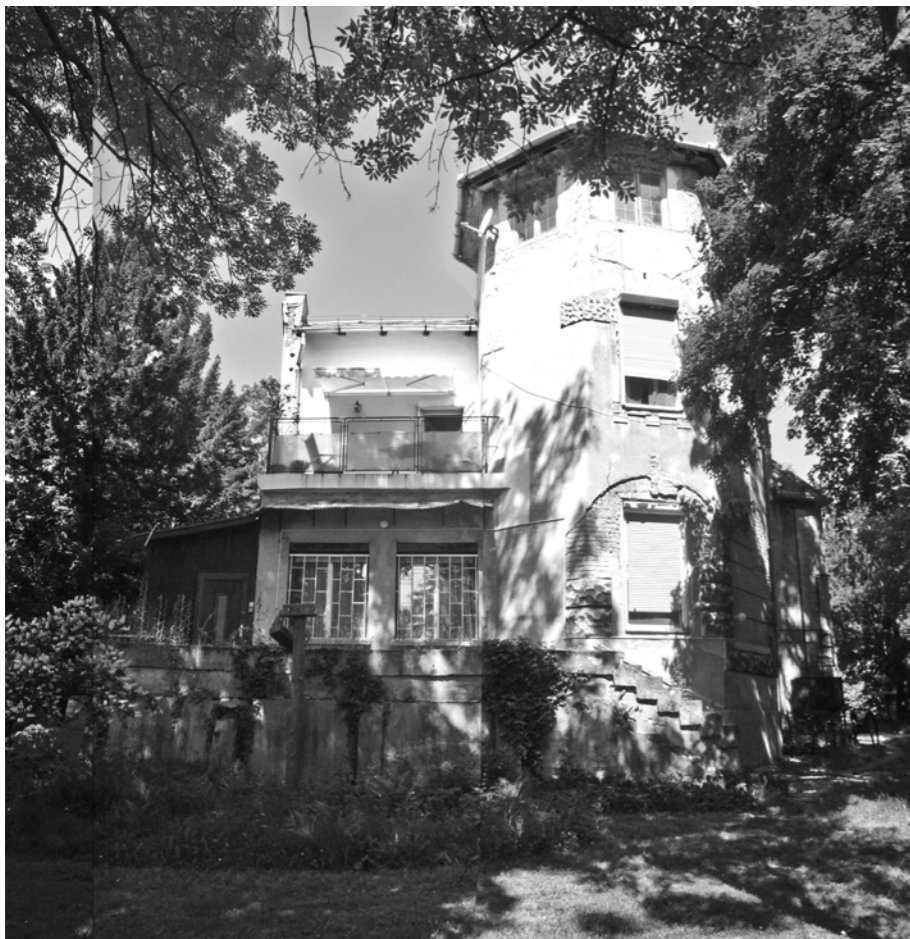
TERASZ FELŐLI HOMLOKZAT A TERASZON BEÉPÍTÉS

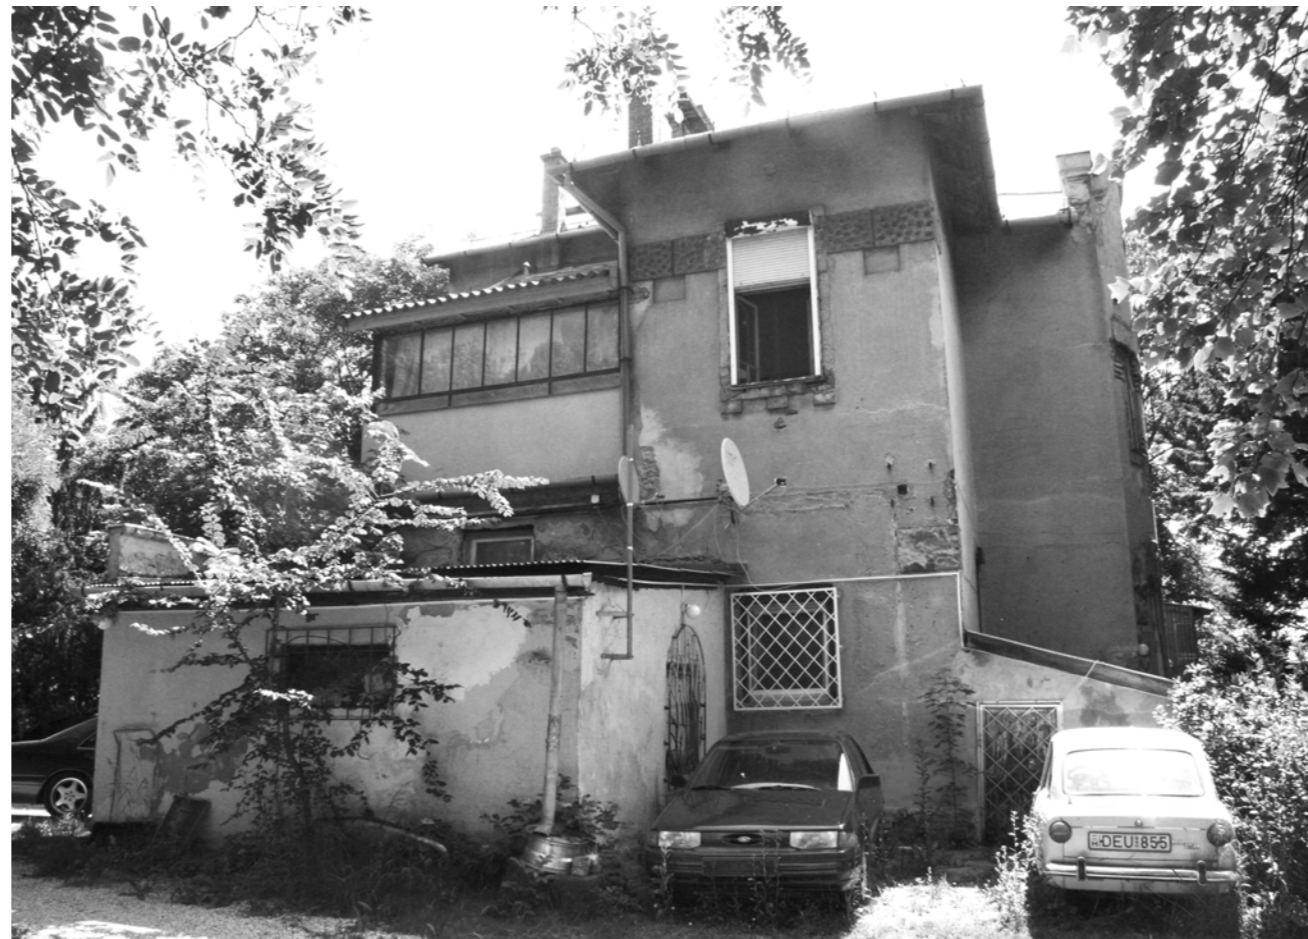
OLDALSÓ HOMLOKZAT: EMELETEN BEÉPÍTÉS, A GARÁZS HOZZÁÉPÍTÉS, A HÁTSÓ RÉSZEN TÁROLÓ UTÓLAGOS TOLDÁSA

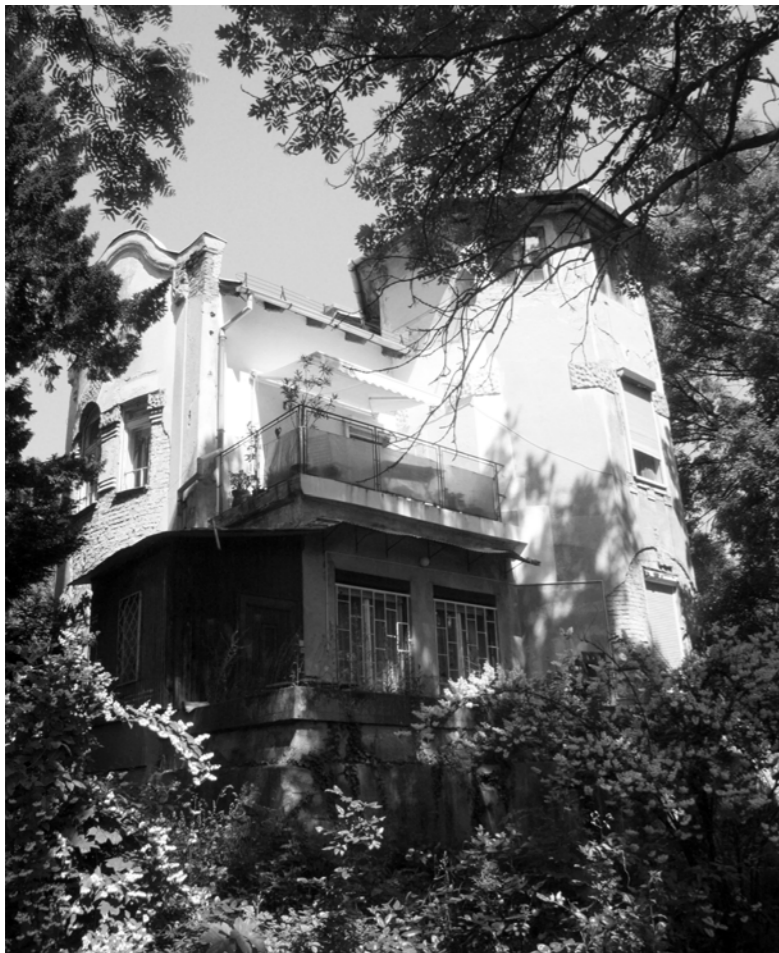
A HÁTSÓ HOMLOKZAT BEÉPÍTETT TERASZRÉSSZEL

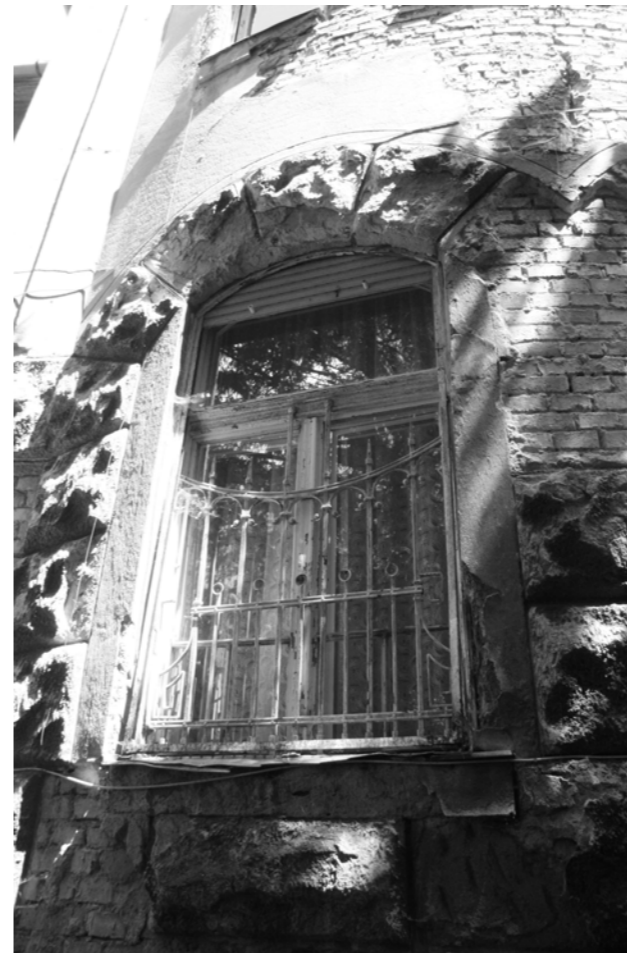
A HÁTSÓ HOMLOKZAT ALSÓ ABLAKA RÁCCSAL

A homlokzati nyílászárókon megjelenő kovácsoltvas rácsok még megmenthetők, illetve megmentendők, szükséges felújításuk, pótlásuk még lehetséges.

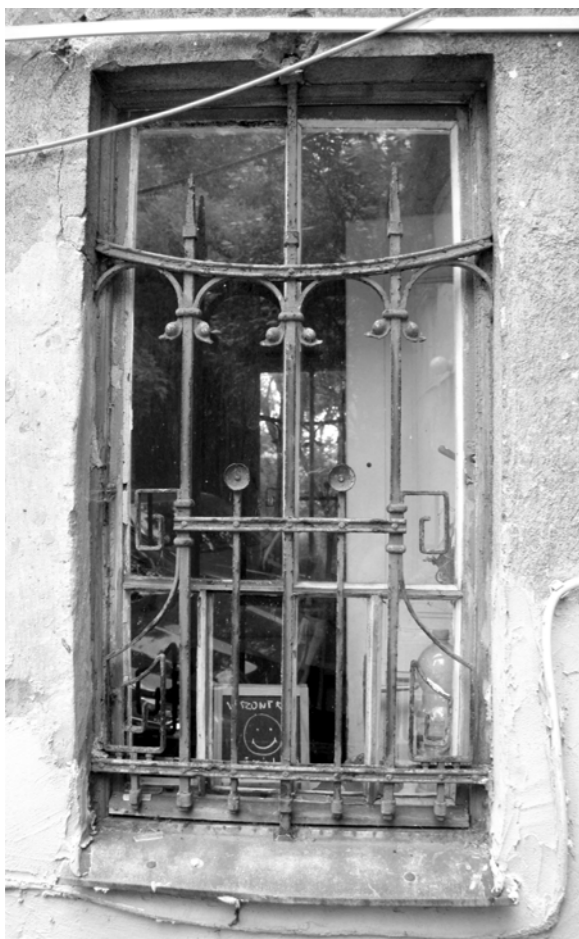
ABLAKRÁCS AZ UTCAFRONTON

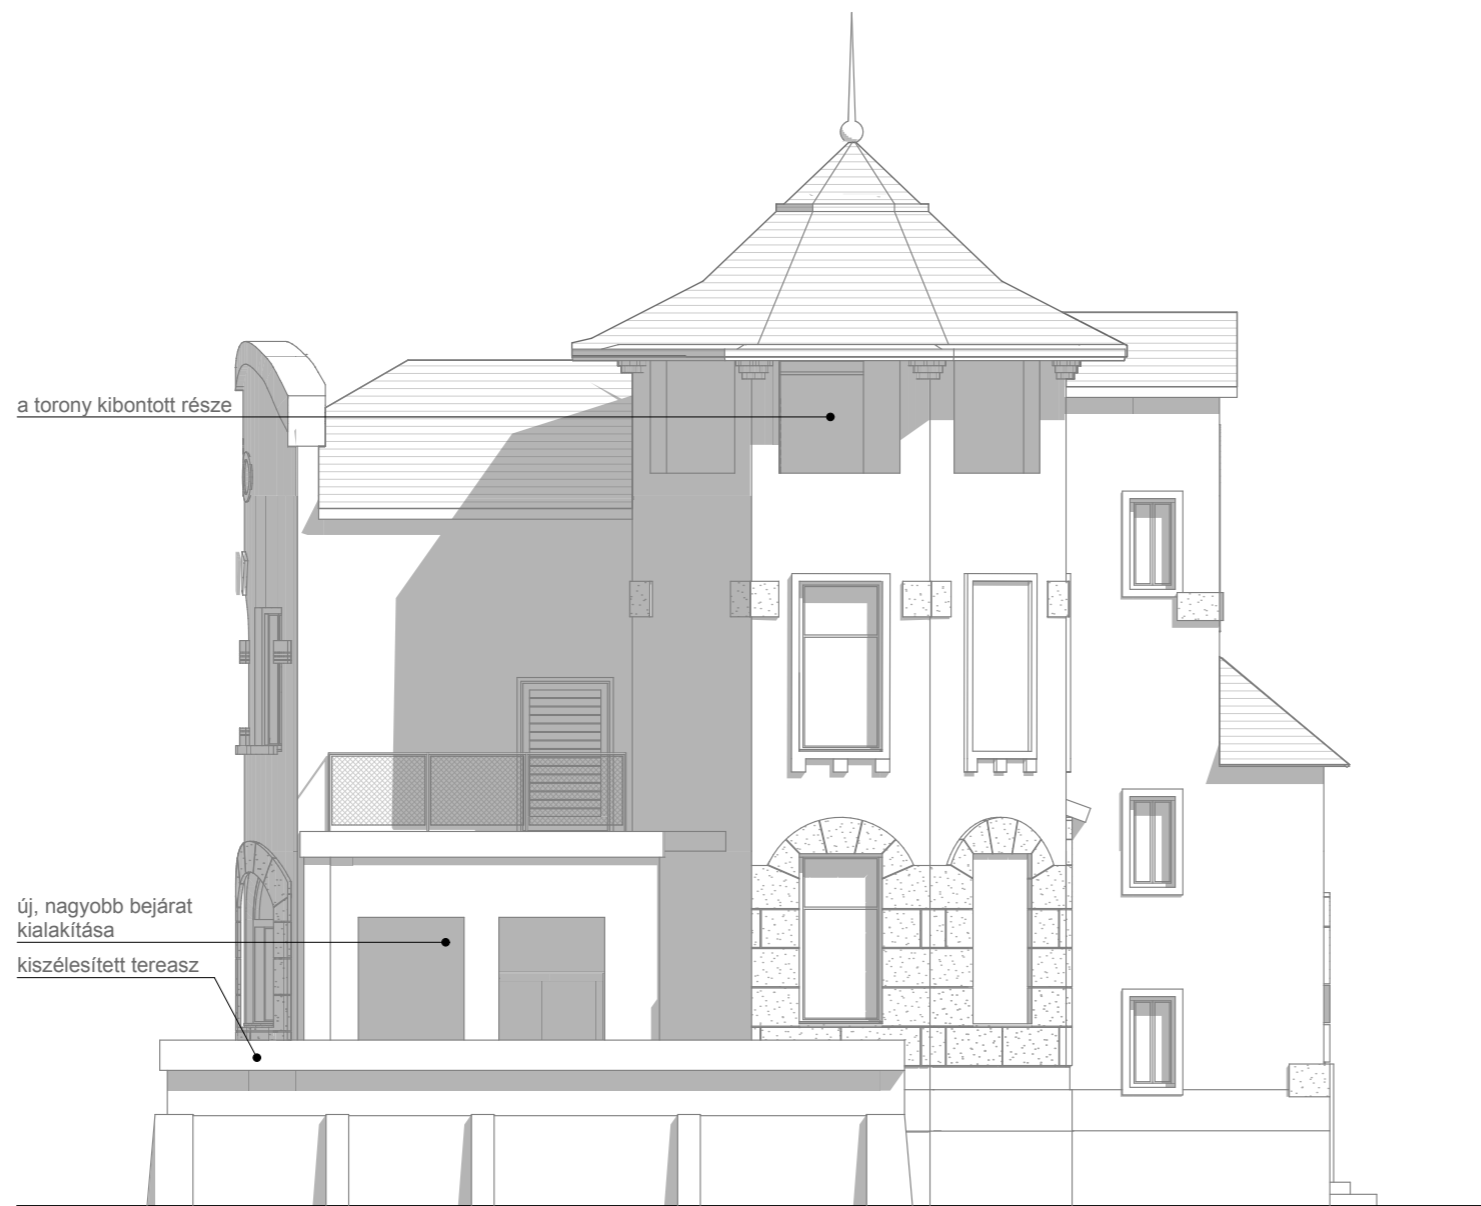
T-08

a torony kibontott része

új, nagyobb bejárat kialakítása
