# M Ű S Z A K I É P Ü L E T K A T A S Z T E R

A NORMAFA PARK rehabilitációs program területén lévő ingatlanok természeti állapotának és épített környezetének felmérése, az épületek építészeti és statikai értékelése

Budapest Főváros XII. kerület Hegyvidéki Önkormányzat  
1126 Budapest, Böszörményi út 23-25.

Lenzsér és Társa Építészeti és Mérnöki Kft.  
1012 Budapest, Kuny Domokos utca 9.

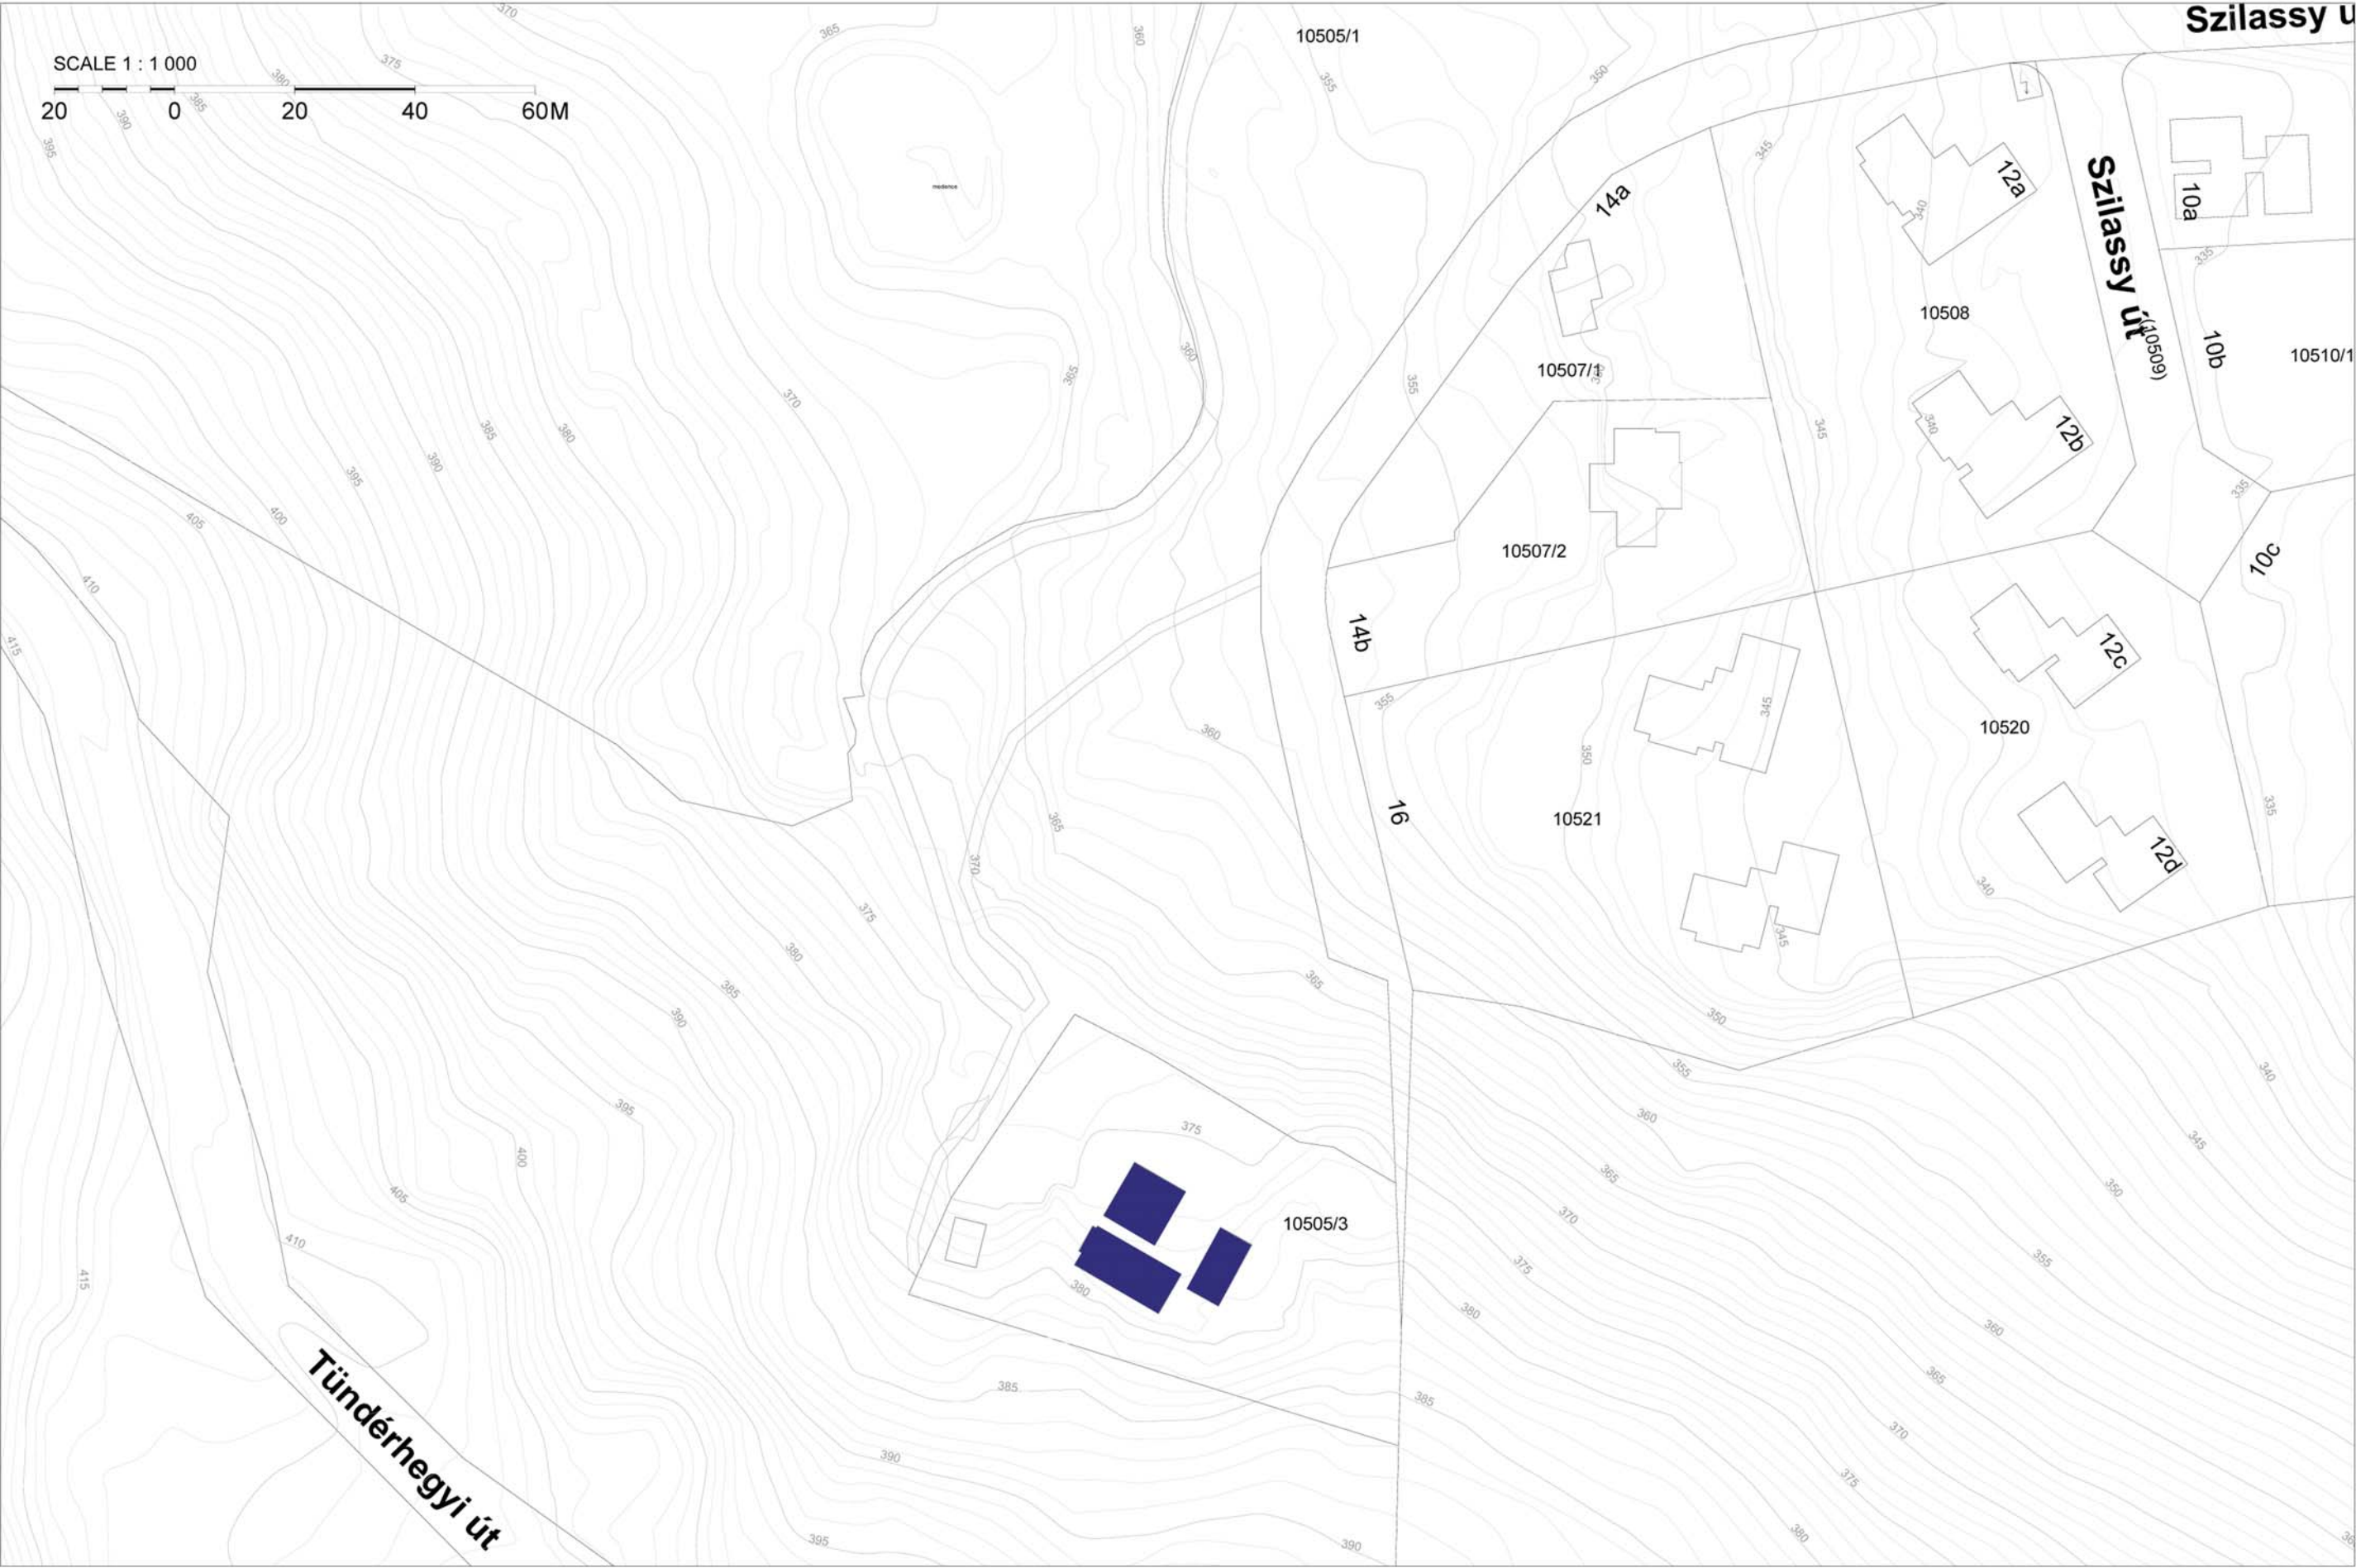
101A

1. Az épület építési rendszere, építészeti kialakítása  
A disznófő fogadó a Hegyvidék és a Normafa környékének emblemikus helye. A több ütemben épült épület mára a megsemmisülés határára ért, megmentése (nem szükségszerűen minden egyes szerkezeti eleme) feltétlenül szükséges. Az épületegyüttes középső pavilon jellegű elemét több ütemben épített kiszolgáló épületrészek veszik L alakban körbe. Az épületegyüttest nagy méretű teraszok, támfalrendszer veszik körül, melyek az eredeti építészeti koncepció részei voltak.

2. Tartószerkezeti, épületszerkezeti rendszerek  
Az épületegyüttes különböző időben megépült részei eltérő állapotban vannak. A XIX. sz. közepén épült vendéglő téglafalazatai és fa tetőszerkezete feltétlenül felújításra érdemes. A felújítás előtt a szerkezetek átfogó vizsgálatára lesz szükség. A később épült földszintes – magastetős épületrész szerkezetei elavultak, építészeti megjelenése is méltatlan a budai zöldövezethez. Falain nedvesedés és penészesedés nyomai figyelhetők meg. Megtartása sem gazdasági sem műszaki okokból nem indokolható. Az épületek körüli támfalak és térbetonok jelentős része átfagyott, megrepedt. Elbontásuk után újraépítésük indokolt.

4. Hasznosítási javaslat  
A megmentendő létesítmény akár eredeti funkciójában (vendéglátás) helyreállítható. Elképzelhető kulturális létesítmény kialakítása (művésztelep), ugyanakkor bármilyen elképzelés megvalósítása csak a tulajdonviszonyok tisztázása és kezelhető állapotba hozása után reális. Az 1868 körüli időkből származó fa szerkezetű, konzolos zenekari karzat ma is megtalálható az épületben, a rekonstrukció során ez mindenképpen figyelembe veendő!

5. Összefoglaló javaslat  
Az épület bármi módon megmentendő! Jelenlegi veszélyeztetett állapota megszüntetendő!

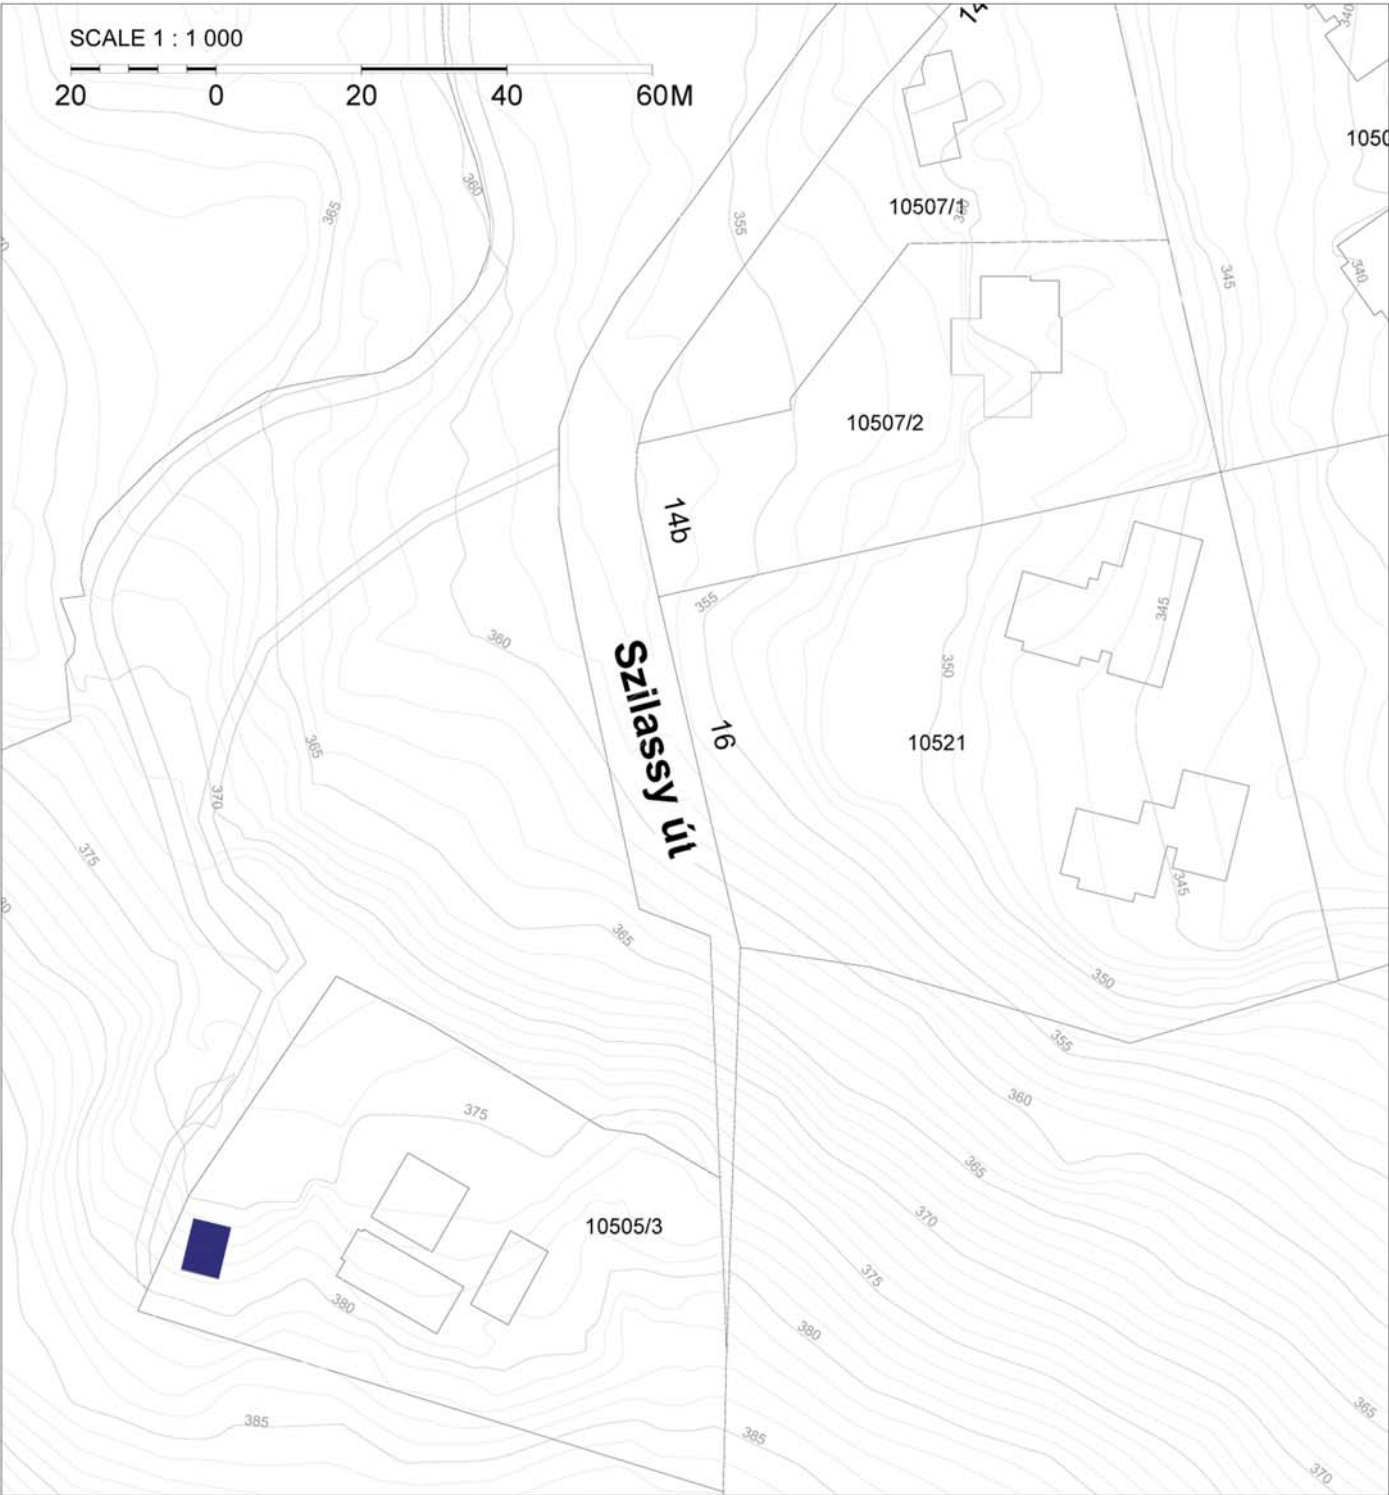
1.Az épület építési rendszere, építészeti kialakítása  
A forrásfoglaló épülete egyszerű, kis méretű ház archetípus. Tömegét a forrásfő köré épített tér lehatárolása adja. Csurgó-folyosója a terepadottságok miatt a terepszint alatt eltűnik.  
A kis épület téglalap alaprajzú, magastetős kialakítású

2.Tartószerkezeti, épületszerkezeti rendszerek  
A kb. 4x5 m alapterületű használaton kívüli forrásház téglafalain nedvesedés és helyenként penészesedés nyomai láthatóak. A nedvesedés okainak feltárása és a nedvesedés megszüntetése után az épület viszonylag kis költséggel látogatásra alkalmassá tehető.  
Az épületszerkezetek közül megemlíthető a mészkő padlóburkolat és a forrásfejet két oldalról kísérő mészkő lépcső. Az épület és a forrásfoglaló legértékesebb eleme a 19.század végi öntöttvas disznófej.

4.Hasznosítási javaslat  
A forrásház eredeti formájában fenntartandó, az eredeti funkció visszaállítása lehetősége megvizsgálandó. A jelenleg csatornába kötött víz mennyisége vizsgálandó. A forrásház környezete a magánterületről lehetőség szerint leválasztandó és látogatásra alkalmassá teendő.

5.Összefoglaló javaslat  
A forrásház felújítandó és látogatásra alkalmas környezettel megmentendő!

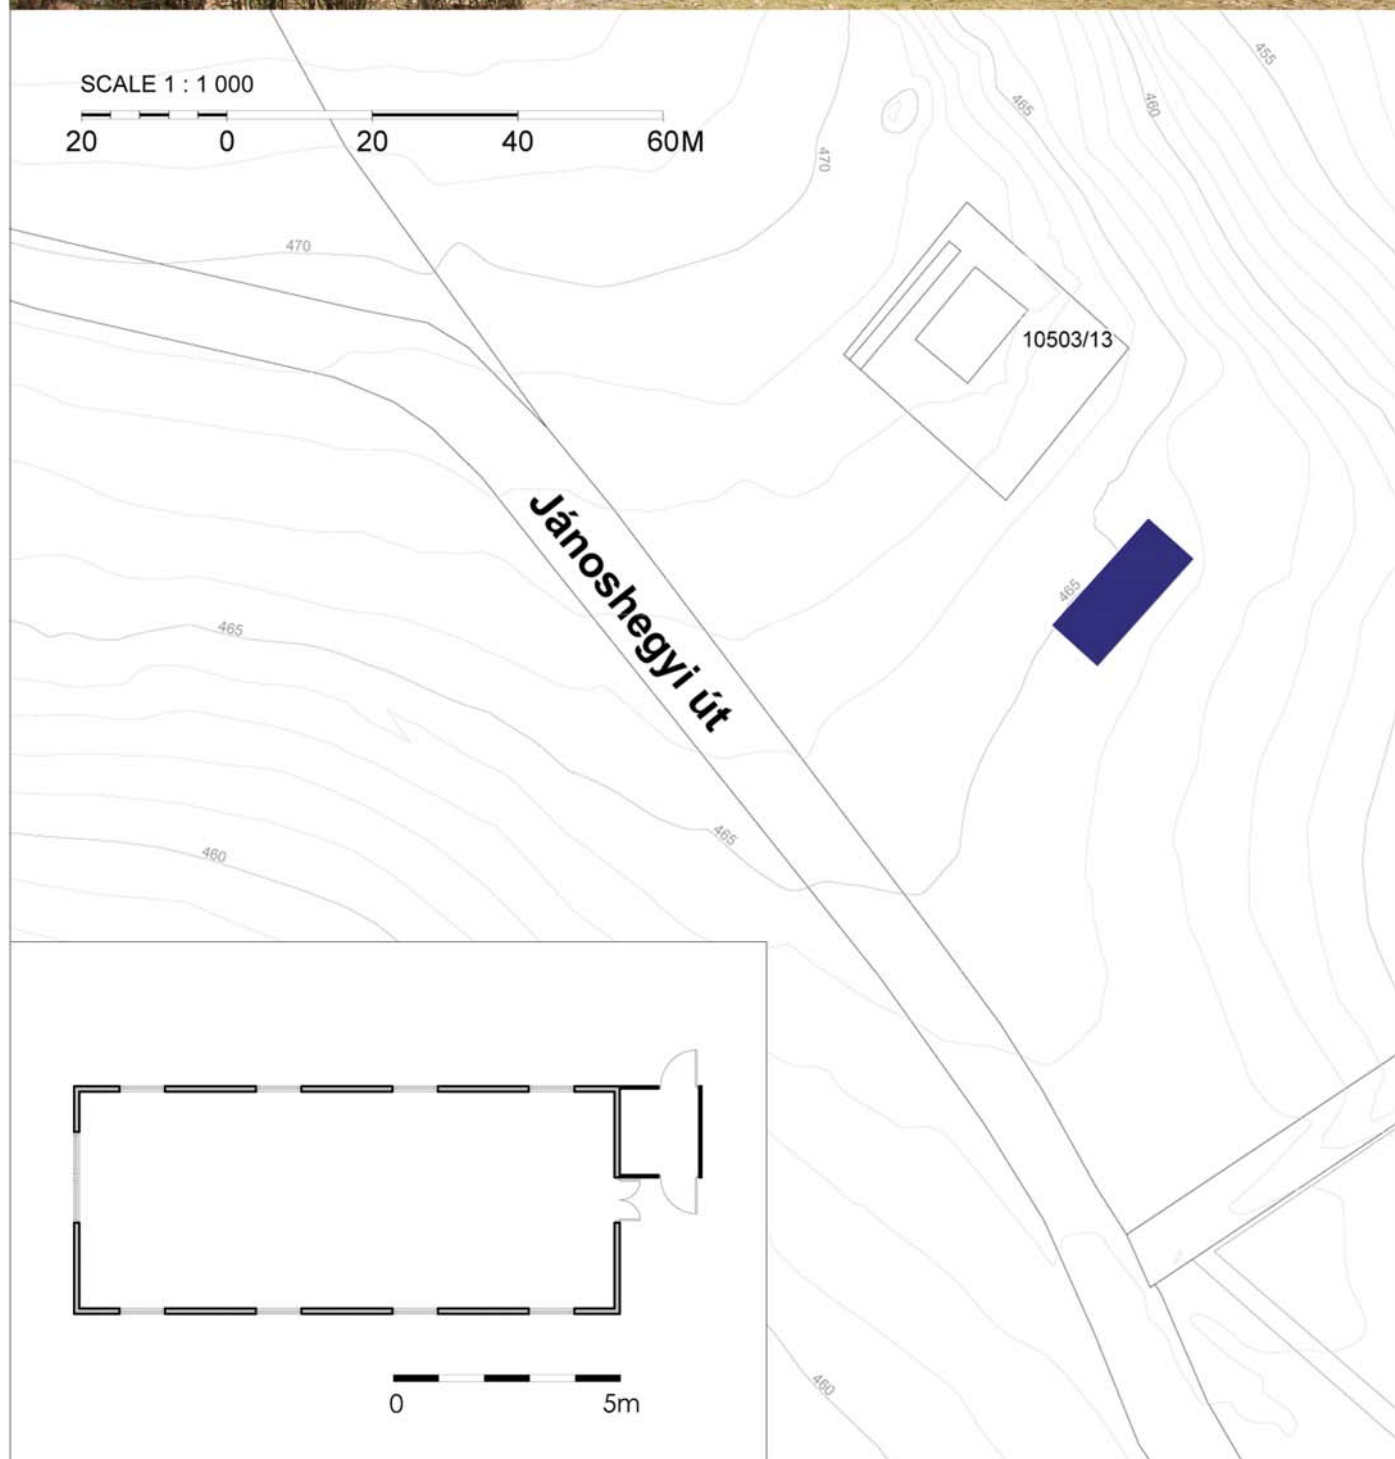
A Vasas síház a nagyon nagy méretű területre letelepített Erdért faház épülete. A faház sztereotíp típus faház, az évek alatt kialakított ad-hoc bővítményeivel.

A téglalap alaprajzú, földszintes, fapaneles (valószínűsíthetően „ERDÉRT” rendszerű) épületet hullámpalával fedett nyeregtető fedt le. Az épület bejáratához – valószínűleg engedély nélkül – műanyag hullámpalából kialakított toldalékot illesztettek. Az épület mára már a végleges épületekkel szemben támasztott építészeti és műszaki követelmények közül alig néhányat teljesít. Elbontása minden szempontból üdvözlendő lenne.

A terület hasznosítás során elbontásra javasolt épület.

A meglévő síházat el kell bontani, a funkcióját át kell telepíteni (pl Sportszálló területére).

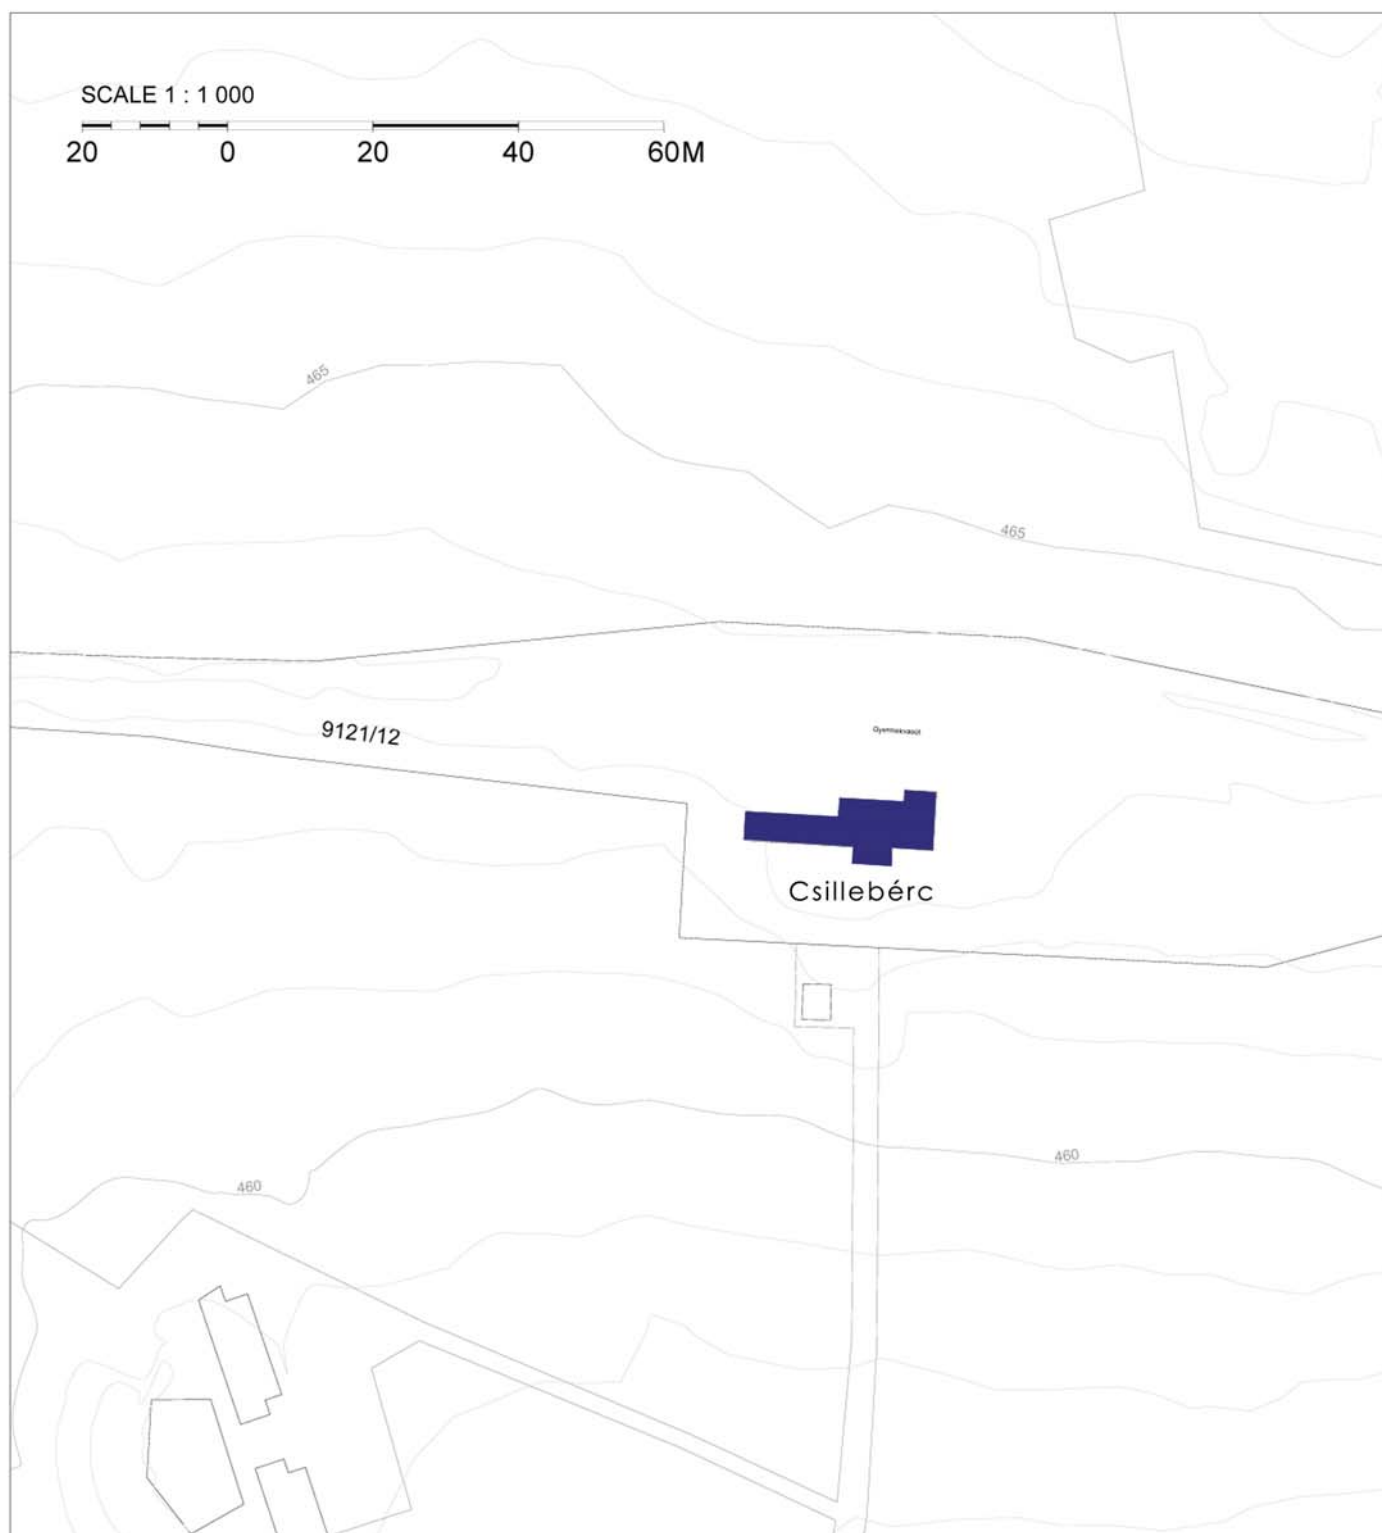
A földszintes, magastetős épület téglafalai és kő pillérei felett borítottgerendás fa zárófödém, és a födémmel egyesített faszervezetű nyeregtető épült. A nyeregtető kis, merőleges gerincű tetőszakasszal és a két tetőszakasz találkozásánál épített kisméretű óratoronnyal egészült ki. A tartószerkezetek általában megfelelő állapotban vannak. A tető héjazatát a közelmúltban javíthatták, de a korábbi héjazat beázásai miatt a födémen repedések láthatóak, illetve a veranda feletti szakaszon a nádazott vakolat több helyen levált. (Egy helyen a levált vakolatot korábban visszavakolták.) Célszerű előbb faanyagvédelmi szakértővel ellenőriztetni a zárófödém és a tetőszerkezet állapotát, majd a födém vakolatát kijavítani. Az épület бүтүс falainak lábazata felett a falak nedvesedésének nyomai láthatóak. . A nedvesedés okainak feltárása után javasolható kiváltó okok mielőbbi megszüntetése, a falak kiszárítása és a sérült falszakaszok újravakolása.

A Gyermekvasút állomás épülete az eredeti állapotában és funkciójában működtetendő tovább, felújítása és folyamatos karbantartása kívánatos!

A védett épület eredeti funkciójában és felújított állapotában működtetendő!
