# M Ű S Z A K I É P Ü L E T K A T A S Z T E R

A NORMAFA PARK rehabilitációs program területén lévő ingatlanok természeti állapotának és épített környezetének felmérése, az épületek építészeti és statikai értékelése

Budapest Főváros XII. kerület Hegyvidéki Önkormányzat  
1126 Budapest, Böszörményi út 23-25.

Lenzsér és Társa Építészeti és Mérnöki Kft.  
1012 Budapest, Kuny Domokos utca 9.

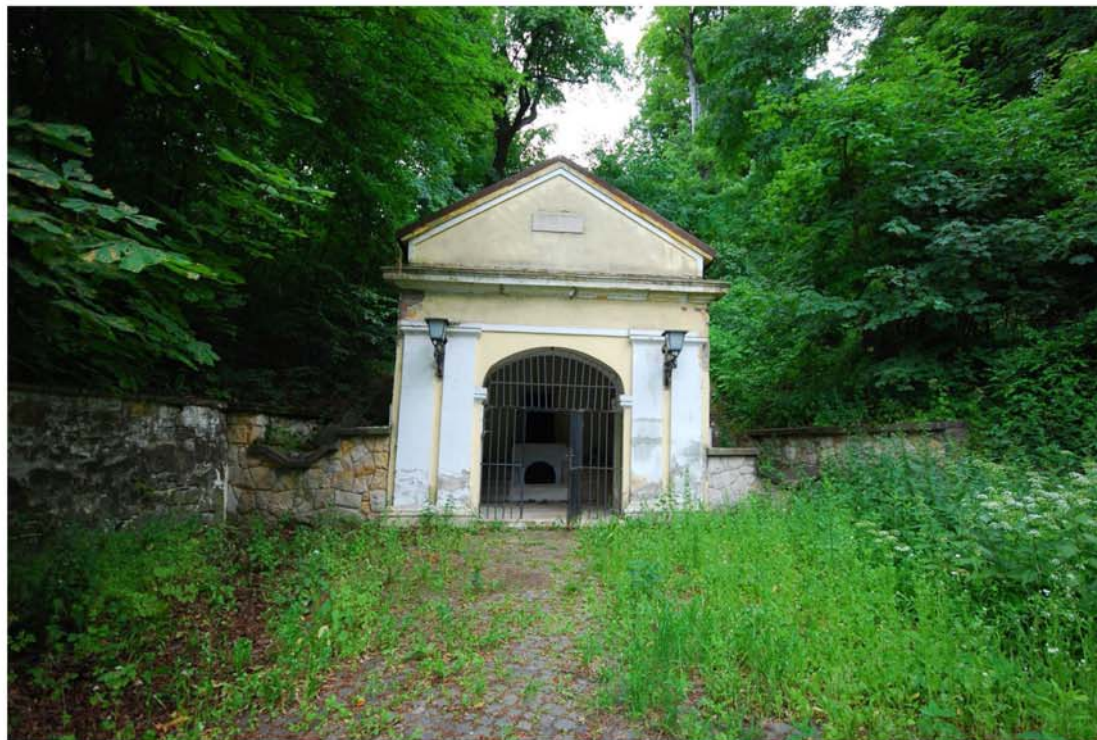
13\_a forrásház, 2014

2.Tartószerkezeti, épületszerkezeti rendszerek  
A kb. 4x5 m alapterületű használaton kívüli forrásház téglafalain nedvesedés és helyenként penészesedés nyomai láthatóak. A nedvesedés okainak feltárása és a nedvesedés megszüntetése után az épület viszonylag kis költséggel látogatásra alkalmassá tehető.  
Az épületszerkezetek közül megemlíthető a mészkő padlóburkolat és a forrásfejet két oldalról kísérő mészkő lépcső. Az épület és a forrásfoglaló legértékesebb eleme a 19.század végi öntöttvas disznófej.

4.Hasznosítási javaslat  
A forrásház eredeti formájában fenntartandó, az eredeti funkció visszaállítása lehetősége megvizsgálandó. A jelenleg csatornába kötött víz mennyisége vizsgálandó. A forrásház környezete a magánterületről lehetőség szerint leválasztandó és látogatásra alkalmassá teendő.

5.Összefoglaló javaslat  
A forrásház felújítandó és látogatásra alkalmas környezettel megmentendő!

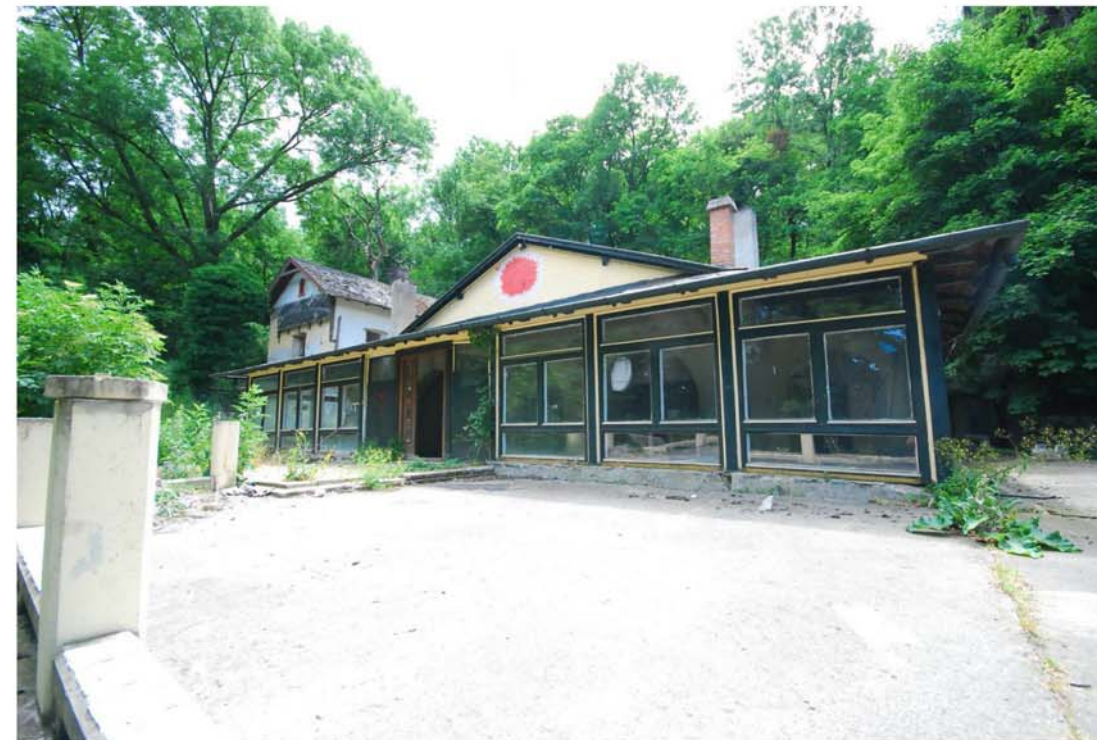
19\_vendéglő, 2014

2. Tartószerkezeti, épületszerkezeti rendszerek  
Az épületegyüttes különböző időben megépült részei eltérő állapotban vannak. A XIX. sz. közepén épült vendéglő téglafalazatai és fa tetőszerkezete feltétlenül felújításra érdemes. A felújítás előtt a szerkezetek átfogó vizsgálatára lesz szükség. A később épült földszintes – magastetős épületrész szerkezetei elavultak, építészeti megjelenése is méltatlan a budai zöldövezethez. Falain nedvesedés és penészesedés nyomai figyelhetők meg. Megtartása sem gazdasági sem műszaki okokból nem indokolható. Az épületek körüli támfalak és térbetonok jelentős része átfagyott, megrepedt. Elbontásuk után újraépítésük indokolt.

5. Összefoglaló javaslat  
Az épület bármi módon megmentendő! Jelenlegi veszélyeztetett állapota megszüntetendő!

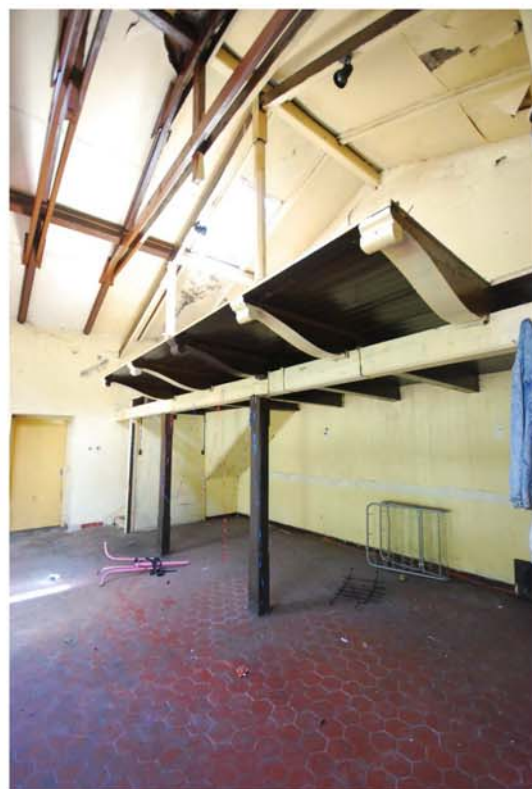
22\_zenekari karzat 1868-ból (2014)

4. Hasznosítási javaslat  
A megmentendő létesítmény akár eredeti funkciójában (vendéglátás) helyreállítható. Elképzelhető kulturális létesítmény kialakítása (művésztelep), ugyanakkor bármilyen elképzelés megvalósítása csak a tulajdonviszonyok tisztázása és kezelhető állapotba hozása után reális. Az 1868 körüli időkből származó fa szerkezetű, konzolos zenekari karzat ma is megtalálható az épületben, a rekonstrukció során ez mindenképpen figyelembe veendő!

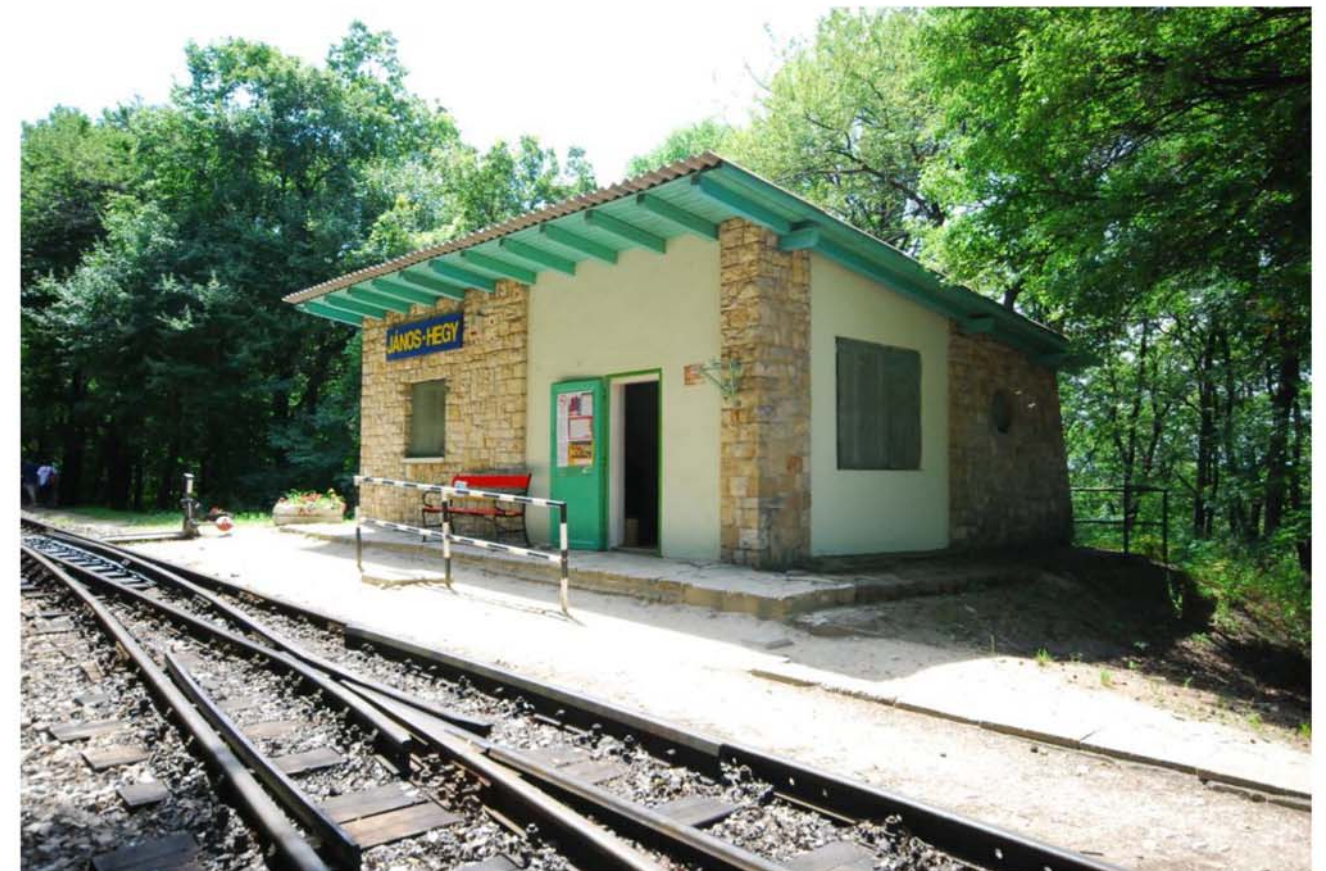
János-hegy állomás, 2014

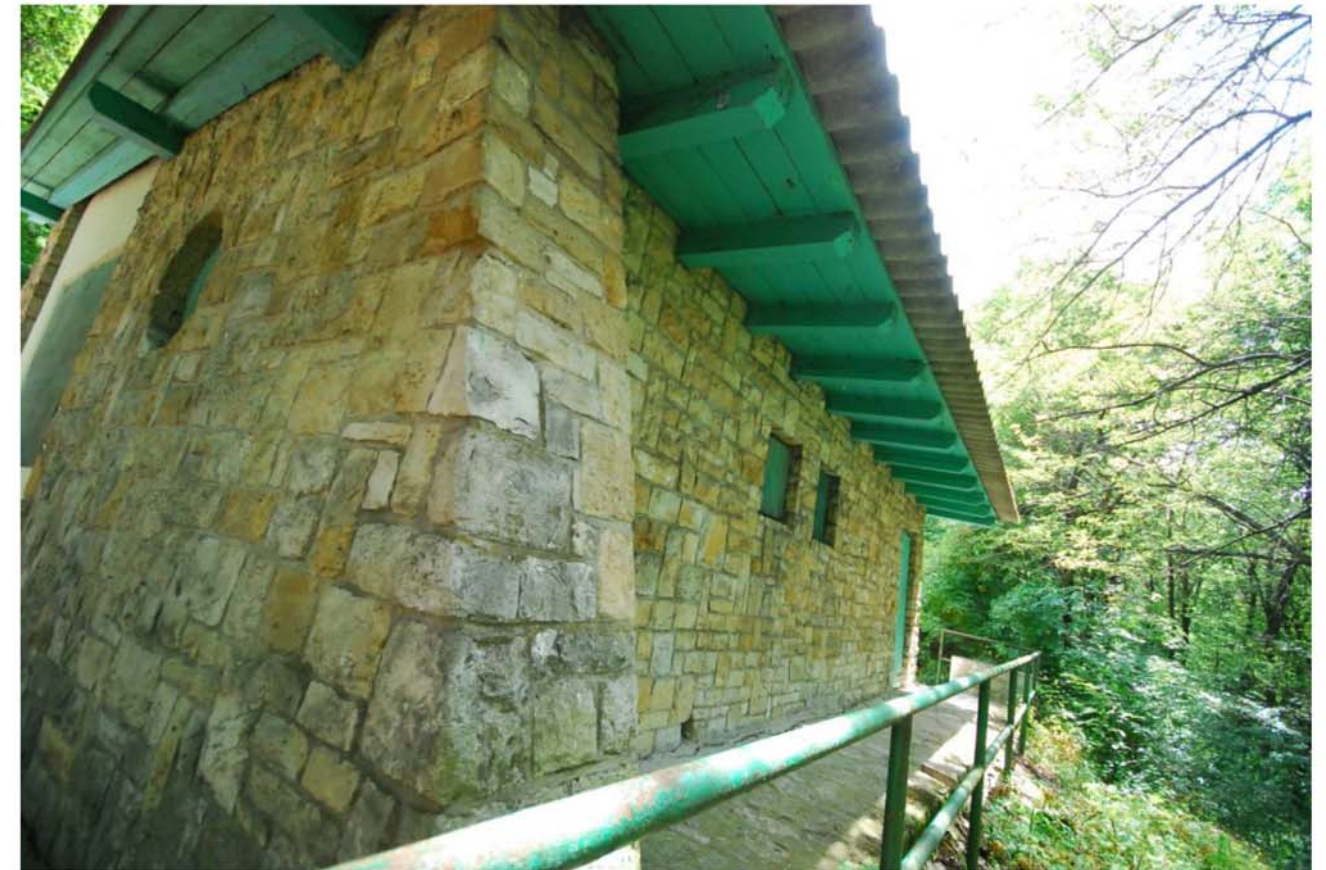
János-hegy állomás, hátsó homlokzat

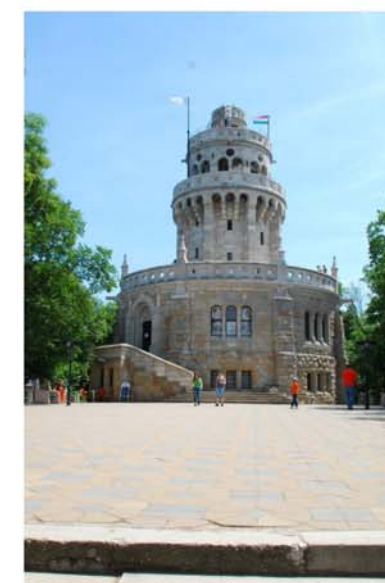
Összkép 2014-ben

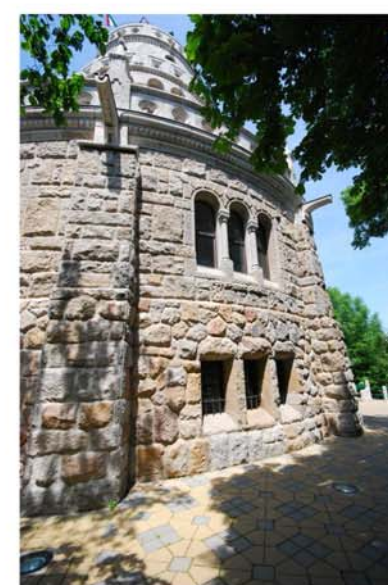
Az alsó két szint homlokzata

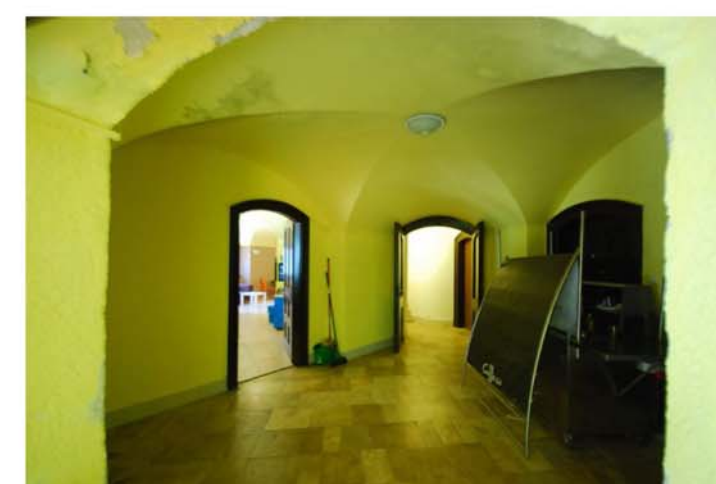
A boltozatos alsó szint

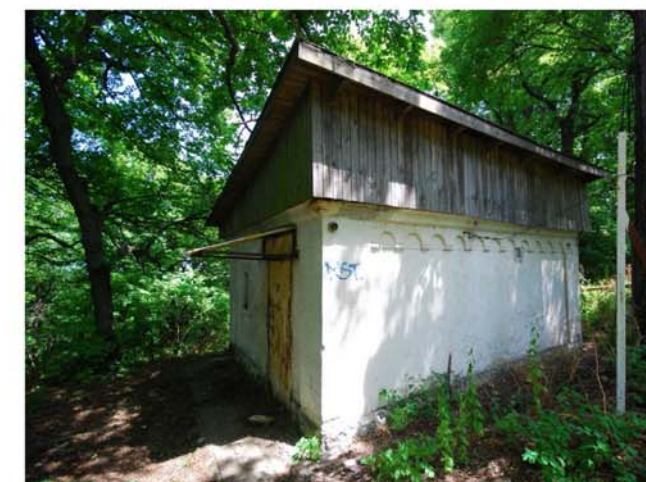
A toronyőri lak leégett melléképülete, 2014

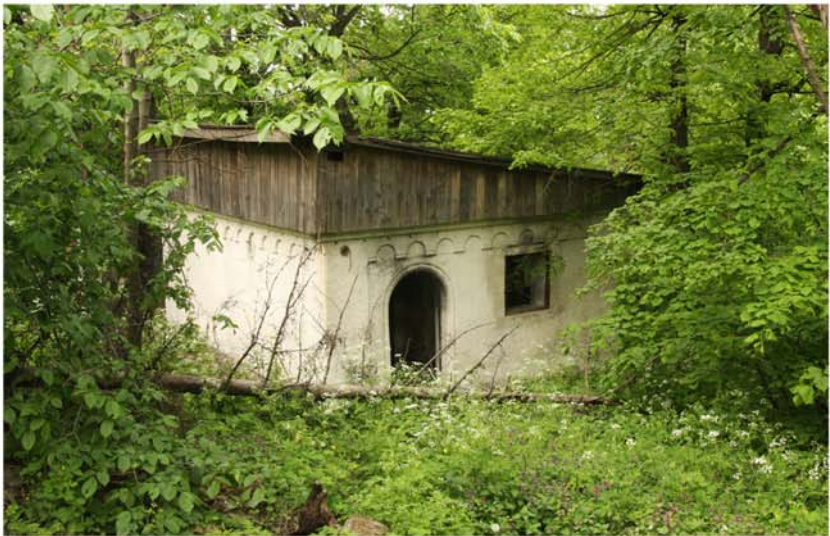
2. Tartószerkezeti, épületszerkezeti rendszerek  
A kis (kb. 5x7 m) alapterületű WC épület téglafalain nedvesedés, és- elsősorban a terméskő lábazat felett – helyenként a penészesedés nyomai láthatóak. Az épület tetőszerkezete néhány éve leégett, ideiglenes megoldásként új tetőszerkezetet kapott. Bár az épület fa tetőszerkezete valószínűleg cserére – esetleg korszerűsítésre szorul, az épület hajdan igényes építészeti kialakítása miatt érdemes a felújításra. Nyílászárói korhadtak, hiányosak.

4. Hasznosítási javaslat  
Javasolt az épület felújítása eredeti funkciójában, esetleg annak bővítése mérlegelendő!

5. Összefoglaló javaslat  
A kis épület az egész együttes szerves részeként értékelendő, védendő. Mivel funkciójára alapvetően igény van, az nem külön épületben oldandó meg, hanem a meglévő épület felújításával!

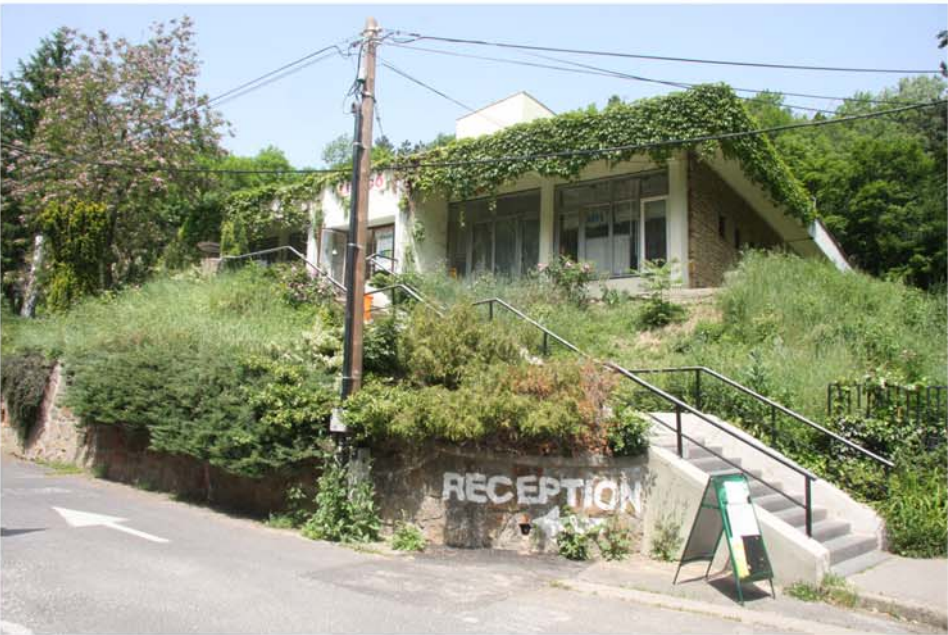
- 2. Tartószerkezeti, épületszerkezeti rendszerek**  
Az 1970-ben épült épület vasbeton tartószerkezetei általában megfelelő állapotban vannak. A vasbeton pillérekre támaszkodó alulbordás monolit vasbeton födémen szemrevételezéssel károsodások nem fedezhetők fel. A kijárat feletti síkfödemen – a helyben dolgozók elmondása alapján a „zöld tető” megépítése óta – beázás nyomai láthatóak. A kijárat feletti kültéri szerkezeteken – a vízelvezetés hiányosságai, a rossz betonminőség, valamint a betonacélok nem kellő mértékű betonfedése miatt – az átfagyott betonfelületek kis területen leváltak, s megindult a betonacélok korróziója is. Enyhe mechanikai és korróziós károsodások figyelhetők meg más kültéri vasbetonszerkezeteken is (támfal, padka stb.)  
A károsodások – a hibák okainak felszámolása után – jelen állapotban még viszonylag kis költséggel javíthatóak, de beavatkozás nélkül néhány éven belül a szerkezetek elbontására és újjáépítésére lehet szükség.

- 4. Hasznosítási javaslat**  
A libegő felújításával, illetve megújításával együtt az épületek felújítása is javasolt. Az épületek alkalmasak arra, hogy az eredeti funkciójuk mellett a mai kor igényeit is képes legyen kielégíteni a kiszolgáló funkciókat tekintve. (kereskedelem, szolgáltatások, vendéglátás) Érdemes lenne a korszerűsítéseket oly módon megoldani, hogy az eredeti 60-as évek világa (mely napjainkban egyre divatosabb) érezhető legyen a megújítás után is.

- 5. Összefoglaló javaslat**  
Az épület felújítása, karakterének megőrzése javasolt, technikailag és műszaki tartalmát tekintve 21. századi tudással.

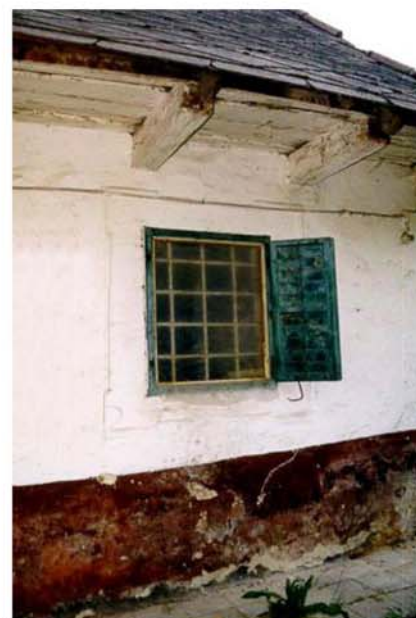
17. Barokk ablak a nyugati (leégett) szárnyon 2001

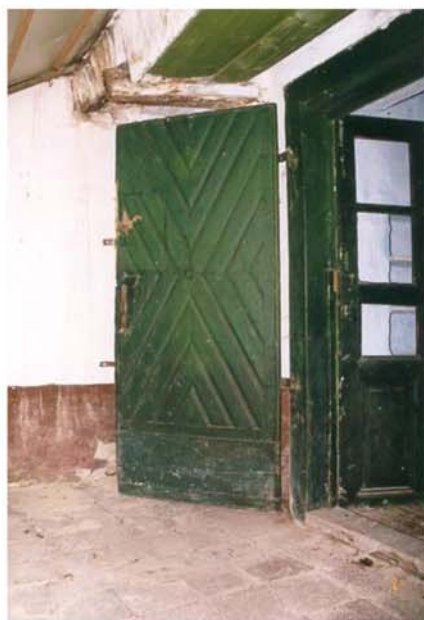
19. Barokk ajtó a nyugati (leégett) szárnyban, 2001

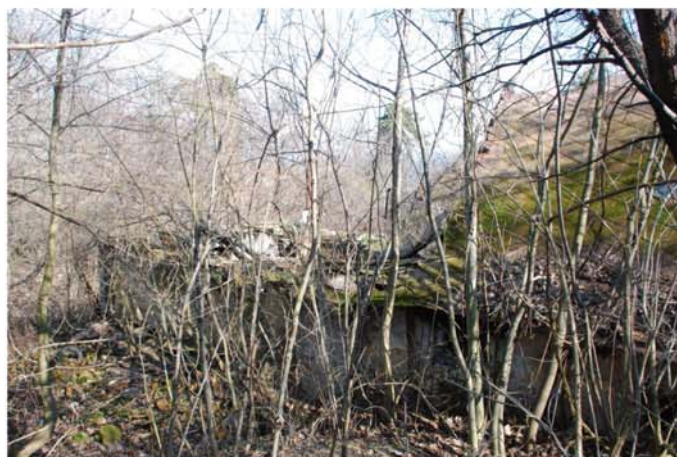
21. A nyugati szárny leégett vége napjainkban

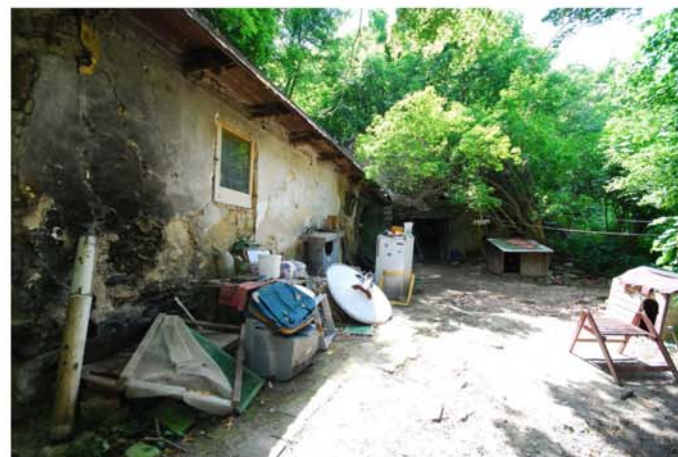
22. A majorsági épület részlete, 2014

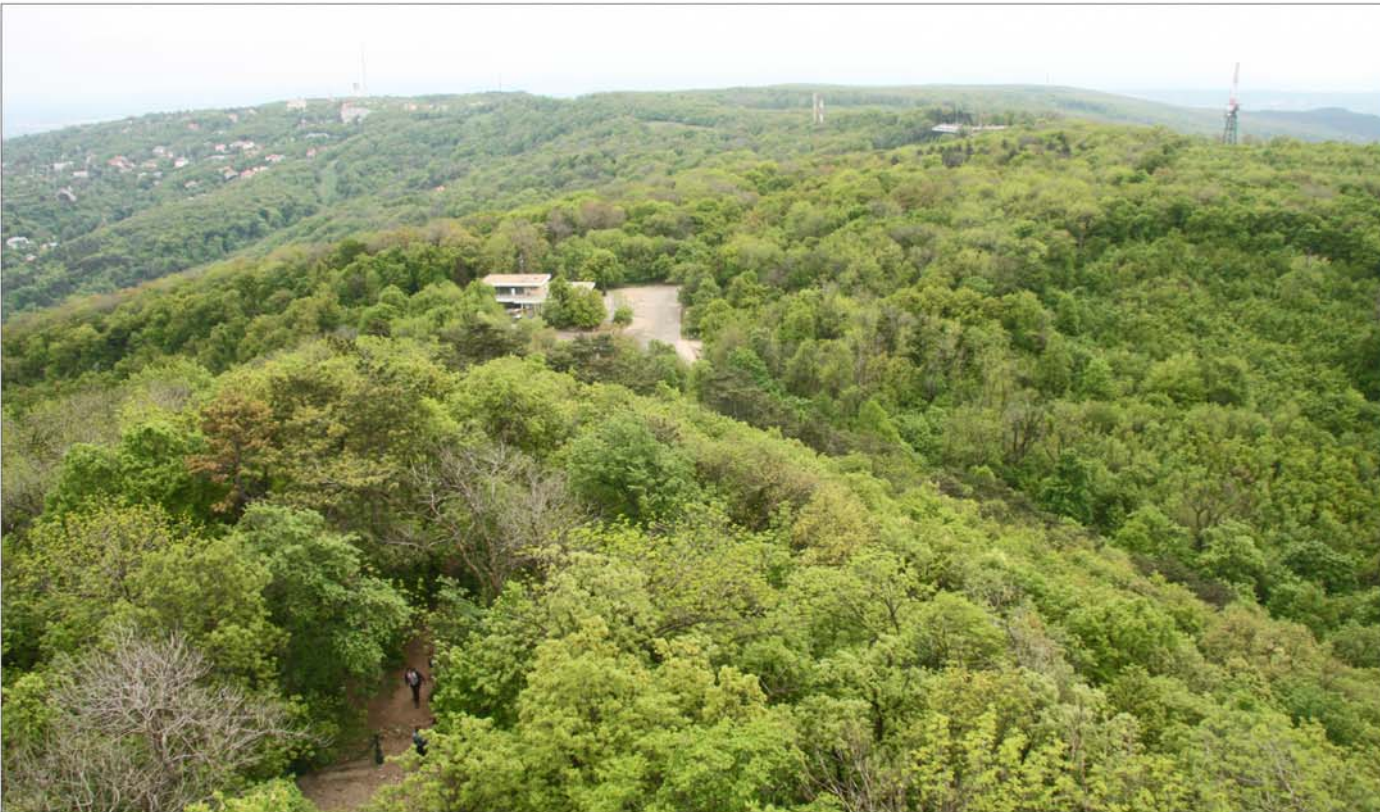
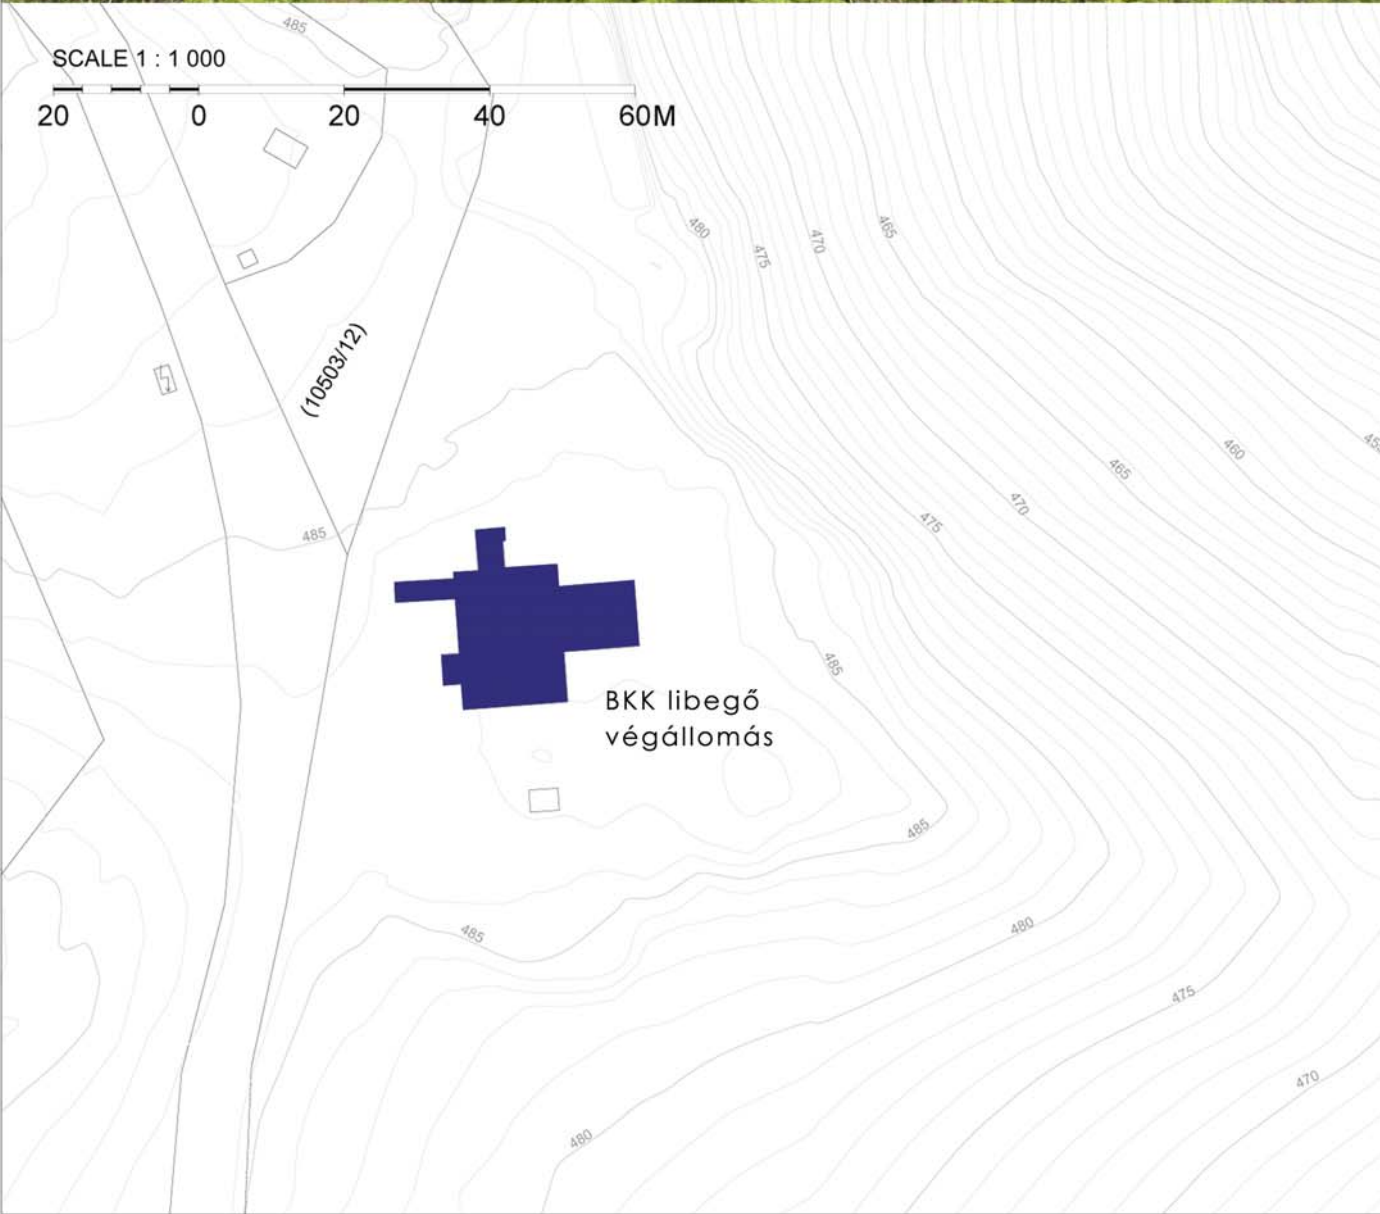
22\_a belső 2014-ben

2.Tartószerkezeti, épületszerkezeti rendszerek  
Az 1970-ben épült épület vasbeton tartószerkezetei általában megfelelő állapotban vannak. A vasbeton pillérekre támaszkodó alulbordás monolit vasbeton födém beltéri szakaszain szemrevételezéssel károsodások nem fedezhetők fel. A kültéri (konzolos) födémszakaszon beázás nyomai láthatóak. Itt a födém alsó síkján a festés lepergett, s – az eredeti- leg is elégtelen betonacél-fedés miatt – egyes helyeken a betonacélok is láthatóvá váltak. A tapasztalt károsodások jelenlegi állapotukban egyszerű eszközökkel, viszonylag kis költséggel javíthatóak. A födémek javításának elodázása azonban néhány év múlva a szerkezetek cseréjét, vagy magas költségű javítását eredményezheti.  
Mechanikai és korróziós károsodások figyelhetők meg a kültéri vasbeton mellvédfalon, s hajszálrepedések jelentek meg az épület melletti térbetoneon is. Néhány éven belül ezen szerkezetek újjáépítése javasolható.

4.Hasznosítási javaslat  
A libegő felújításával, illetve megújításával együtt az épületek felújítása is javasolt. Az épületek alkalmasak arra, hogy az eredeti funkciójuk mellett a mai kor igényeit is képes legyen kielégíteni a kiszolgáló funkciókat tekintve. (kereskedelem, szolgáltatások, vendéglátás) Érdemes lenne a korszerűsítéseket oly módon megoldani, hogy az eredeti 60-as évek világa (mely napjainkban egyre divatosabb) érezhető legyen a megújítás után is.

5.Összefoglaló javaslat  
Az épület felújítása, karakterének megőrzése javasolt, technikailag és műszaki tartalmát tekintve 21.századi tudással.

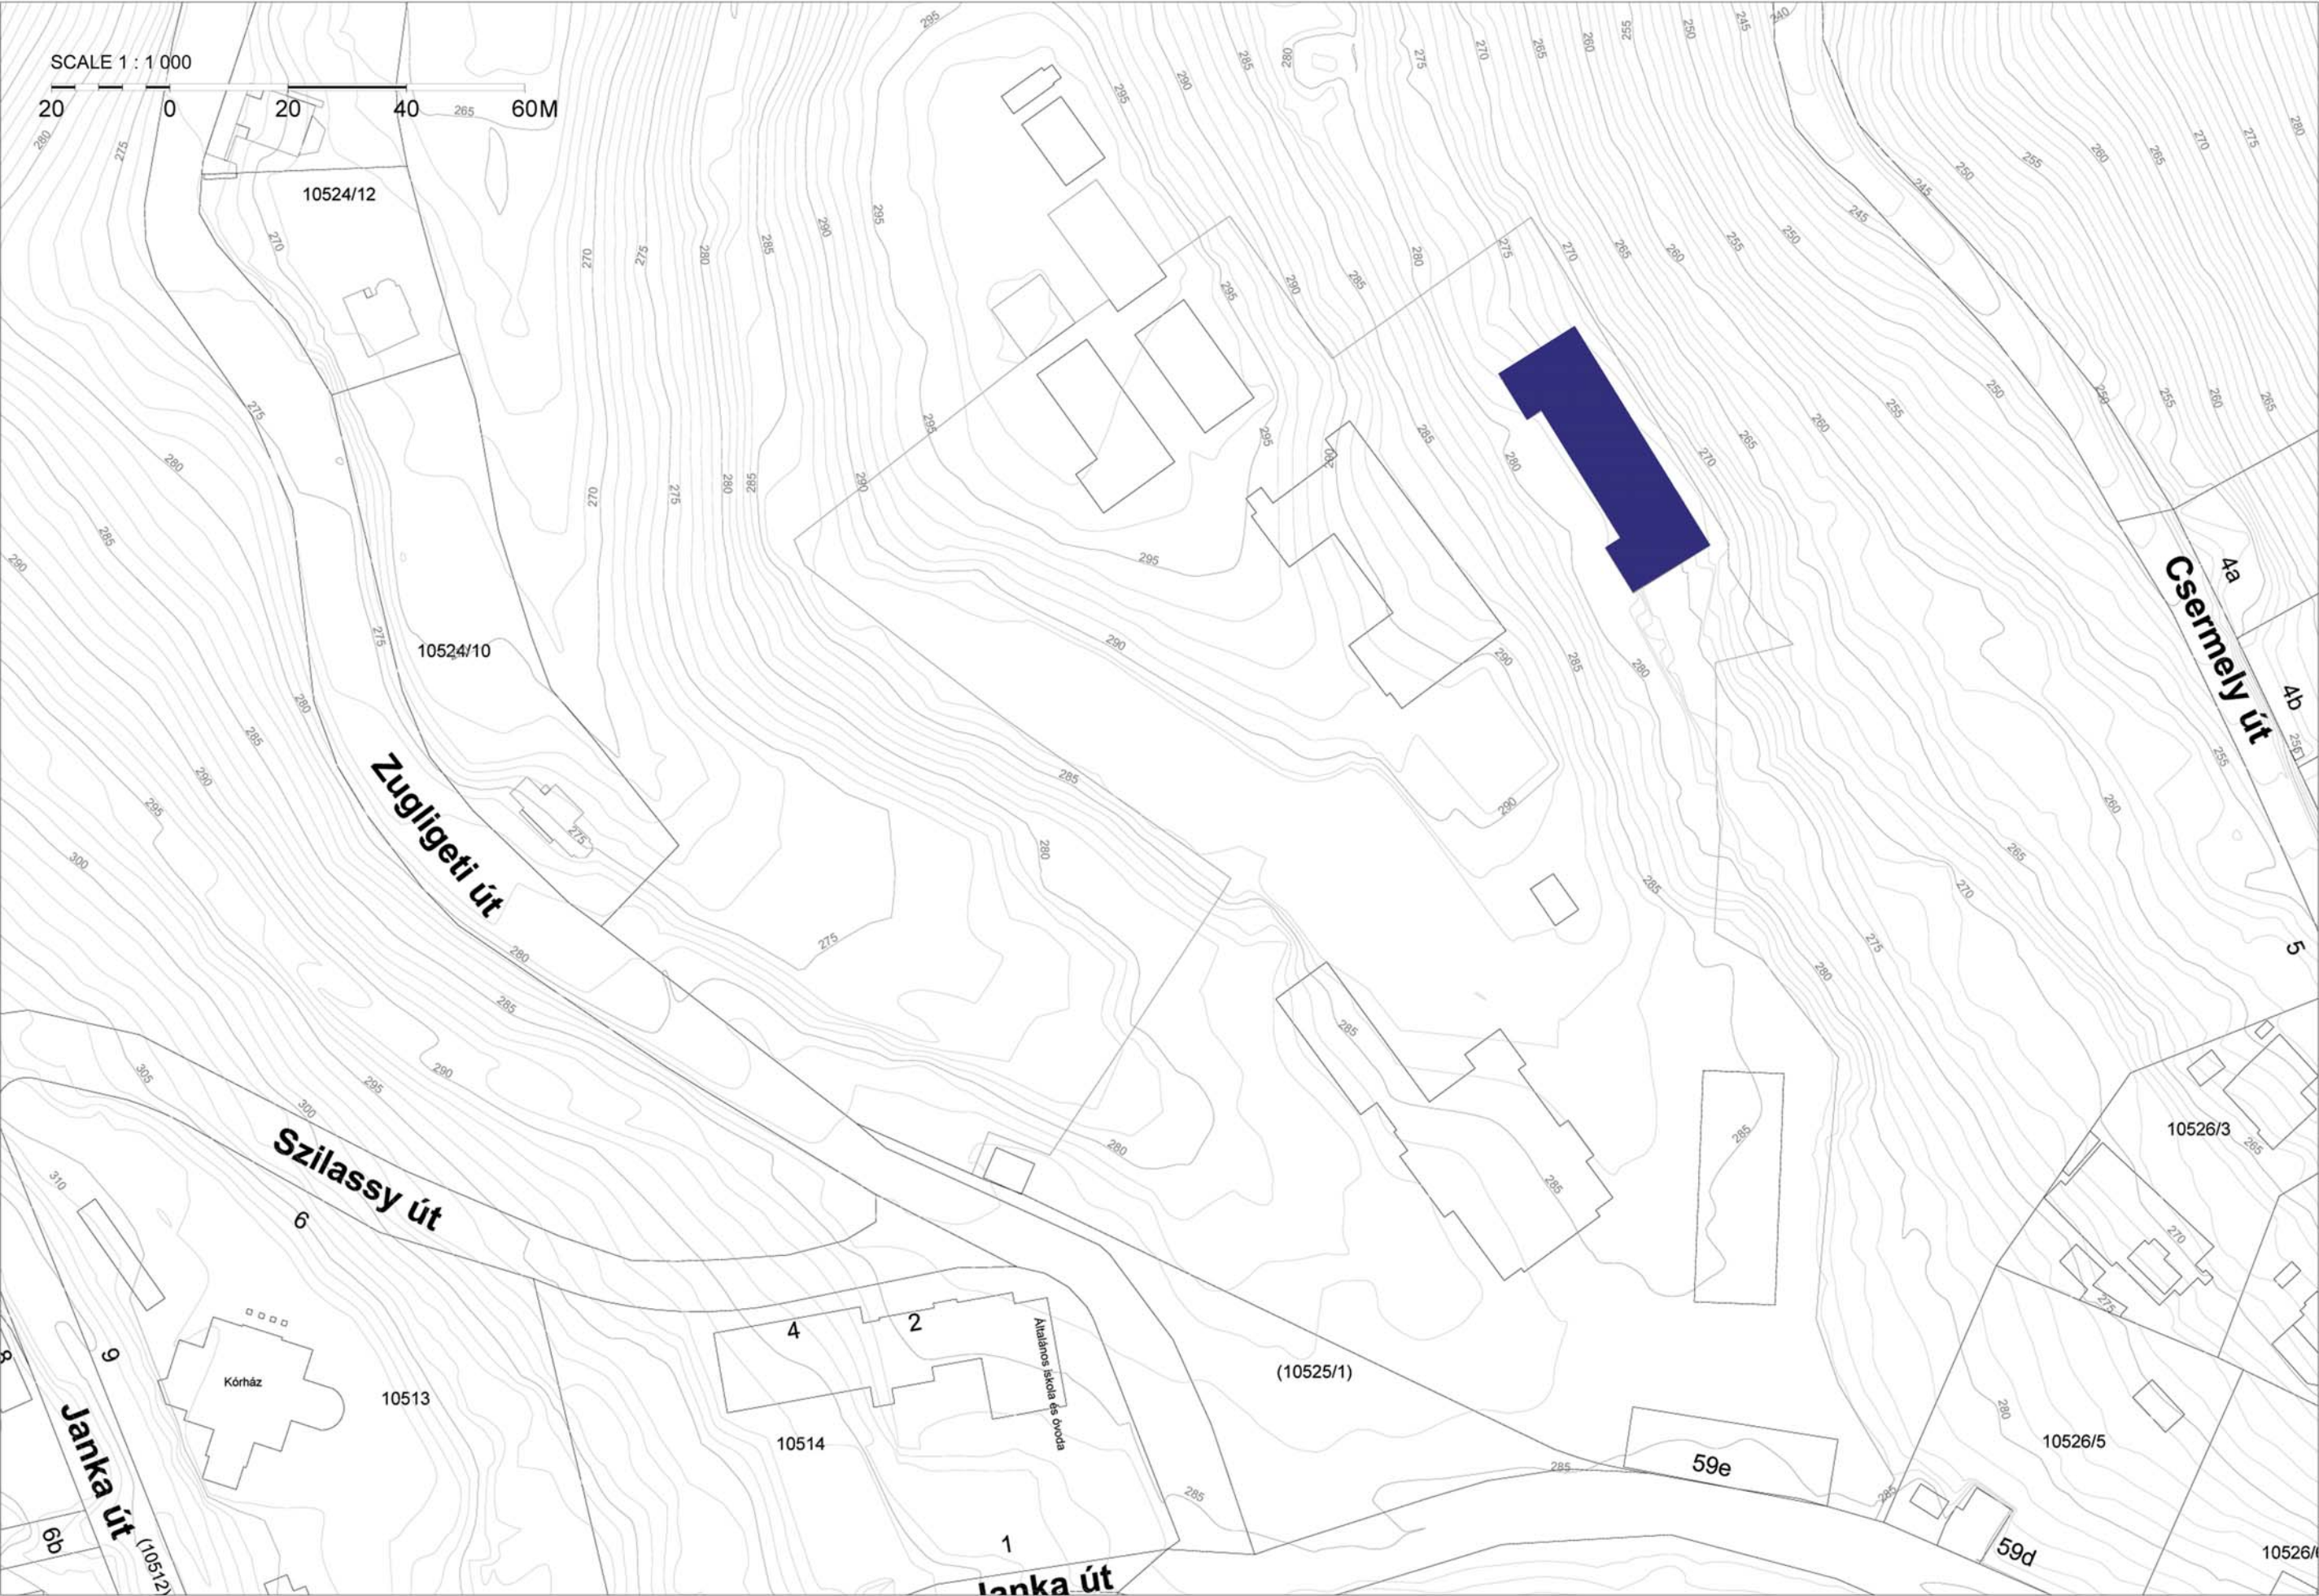
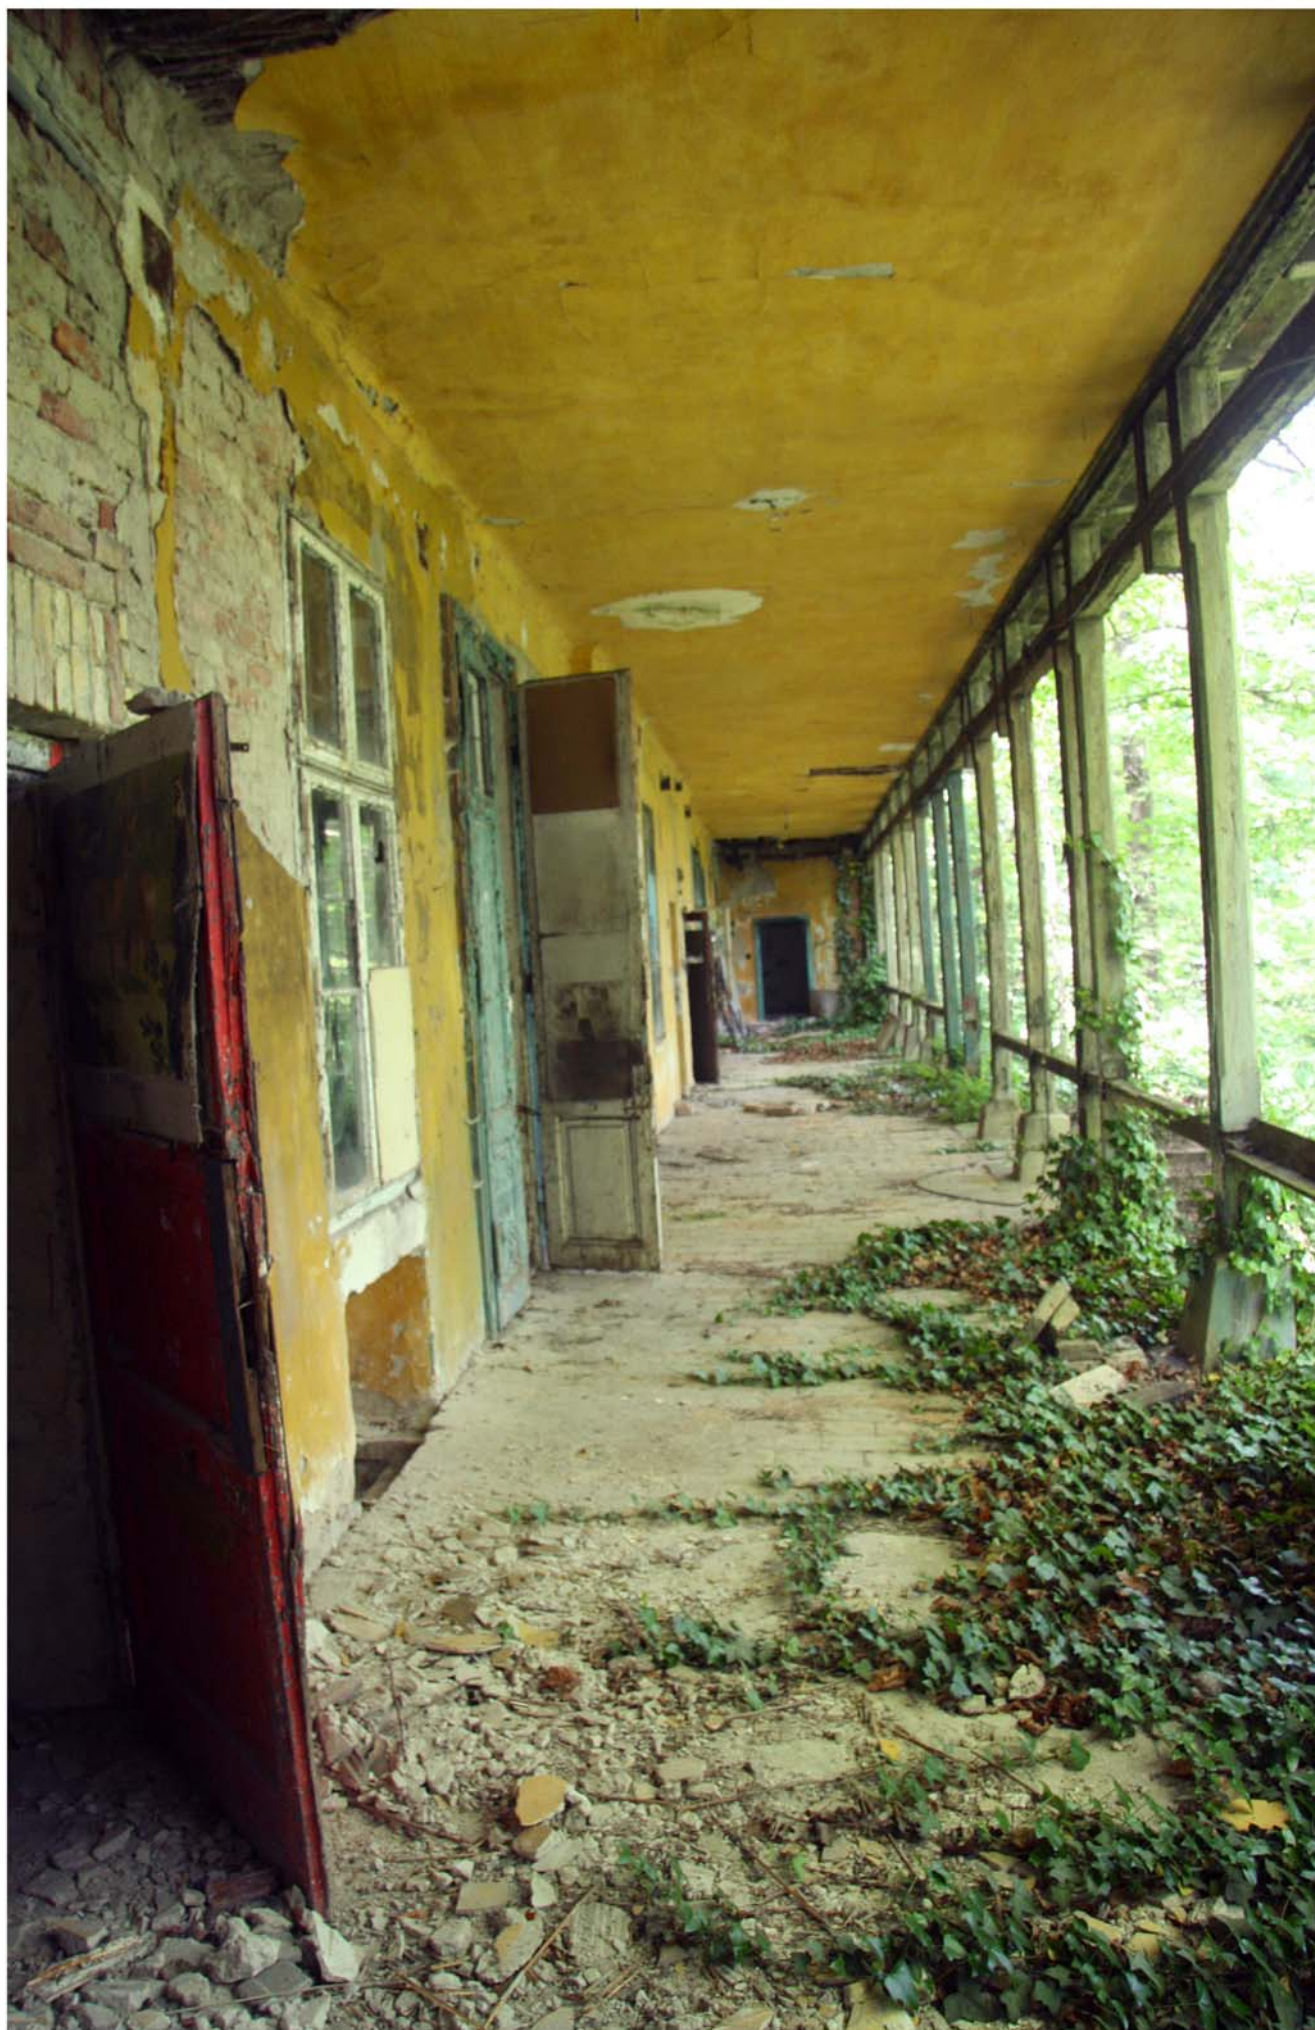
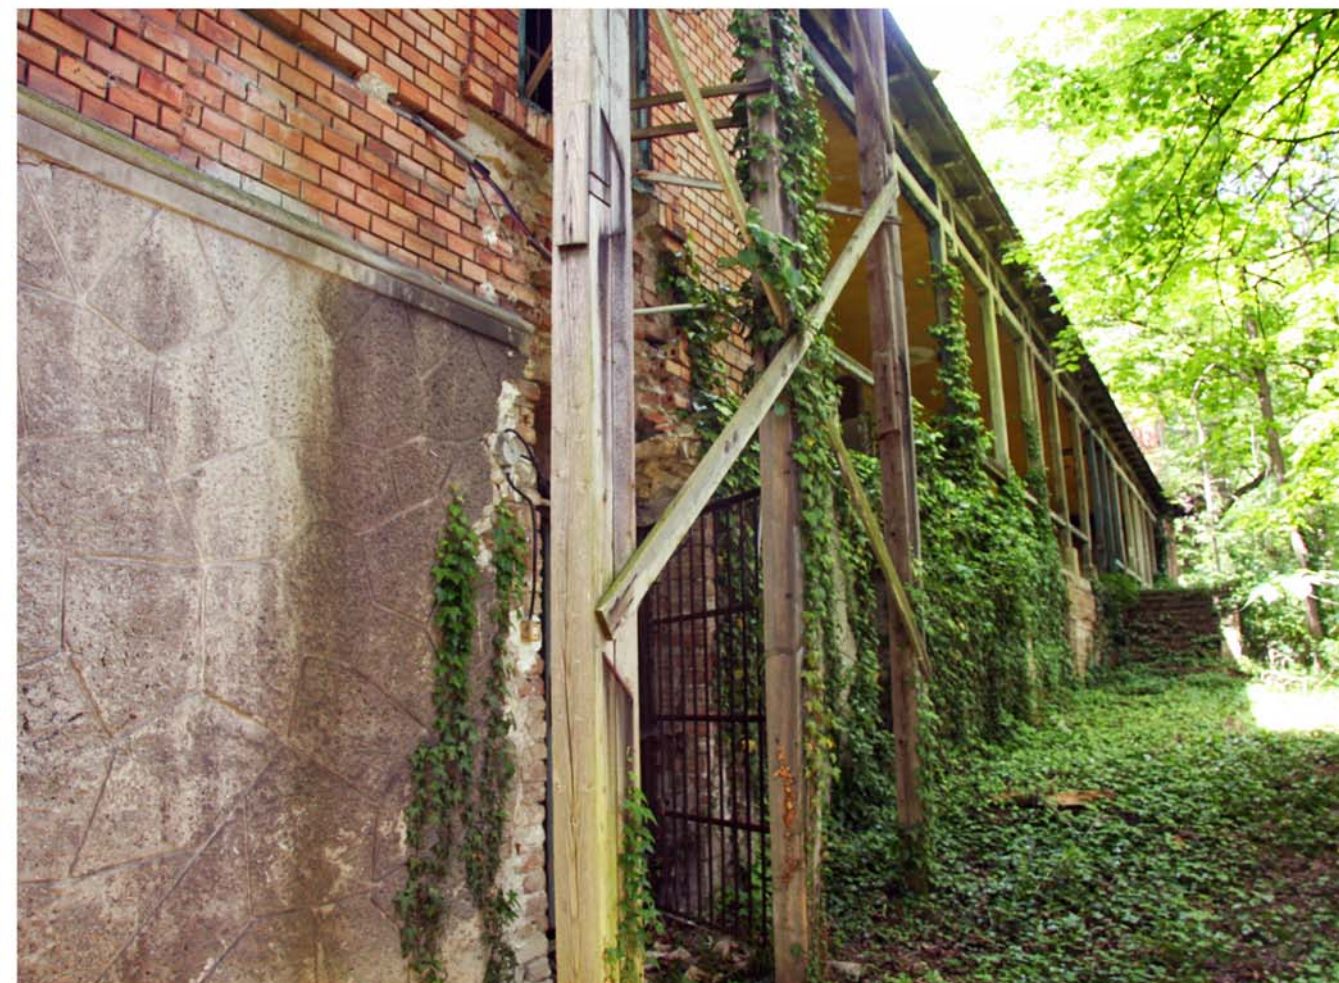
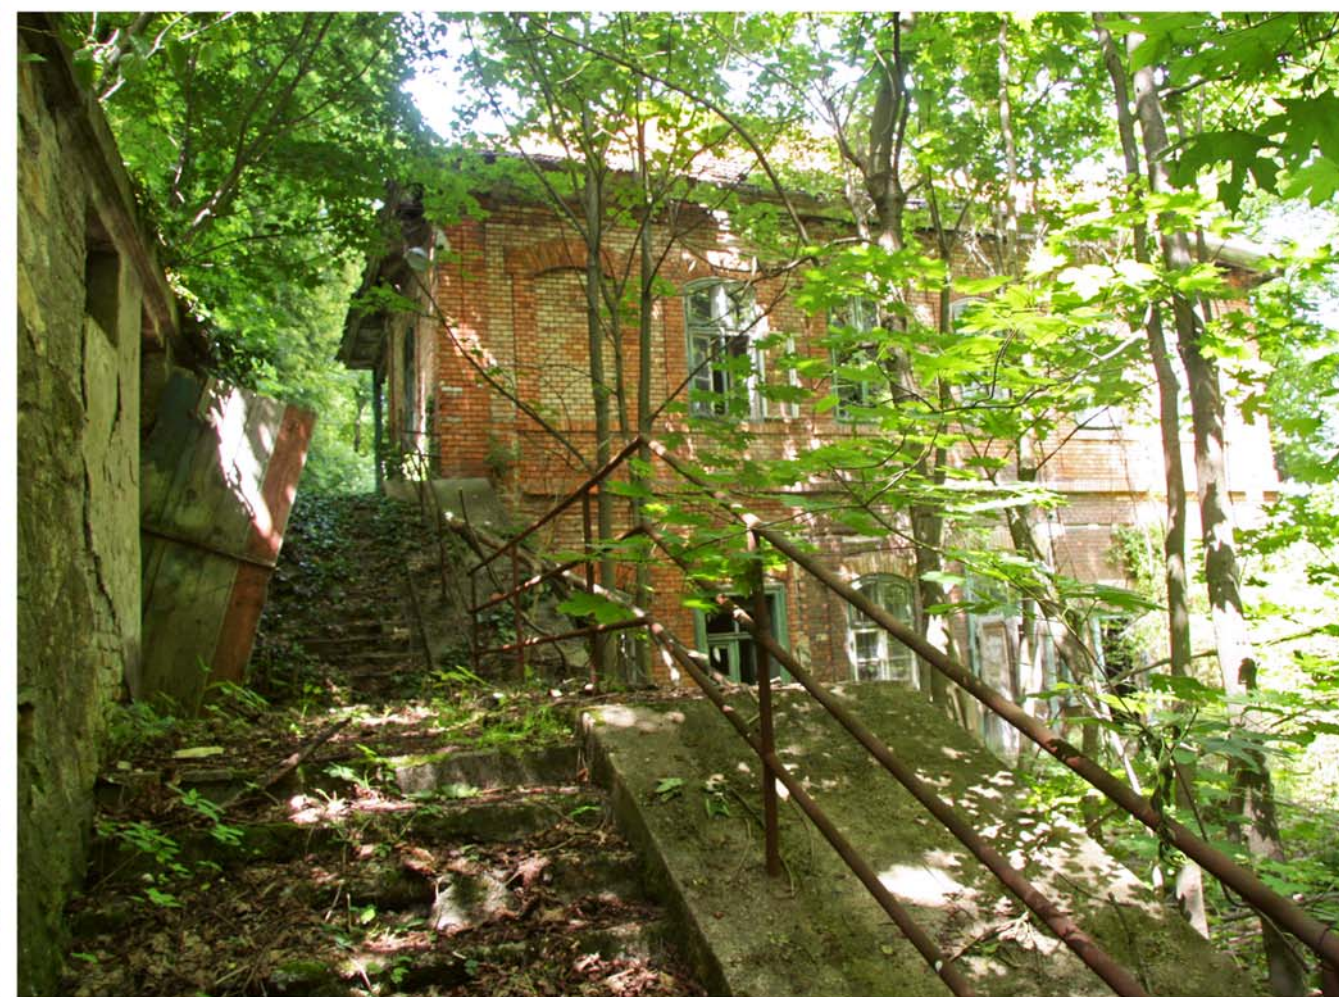
36A

2.Tartószerkezeti, épületszerkezeti rendszerek  
Az igényesen megépített, volt vendégház épület téglából, ill. vegyes (kő-tégla) falazatai alatt kő sávalapokat építettek. A homlokzatok részben vakoltak, részben piros és sárga burkolótégla-kból nagy műgonddal kialakított látszó téglafelületekkel díszítettek. A közbenső födémek részben téglából boltozatok, részben poroszüveg födémek (acélgerendák közötti téglából dongaboltozatok). Szemrevételezés alapján egyes födémszakaszok Horcsik (vagy a Horcsik födémhez hasonló) födémek. (A melegen hengerelt acélgerendák körbebetonozott alsó övére vasalt lap-tégla „lemezek” támaszkodnak.) Nem lehet kizárni, hogy ezeket a födémeket utólagosan alakították ki. A zárófödém a fa fedélszerkezettel egyesített borított-gerendás fafödém. Az északkeleti homlokzat reprezentatív verandájának lefedését impozáns fa oszlopsor támasztja alá.  
A használaton kívüli épület tartószerkezetei elhanyagolt állapotban vannak. A falakról nagy területeken levált a vakolat, a téglafelületek sérültek, sőt van olyan hely is, ahol a hiányzó falazóelemek miatt át lehet látni a falon. A homlokzat látszó téglafelületei viszonylag jó állapotban vannak, de a falak tetején – a sérült ereszek alatti szakaszon – ezek a burkolatok is megbontódtak. A veranda fa oszlopsora – szemrevételezés alapján – megfelelő állapotú.

4.Hasznosítási javaslat  
Az épület hasznosítása nyilvánvalóan a teljes épület együttes funkciójától függ. Cellás rendszere, alaprajzi kialakítása miatt természetesen szállás jellegű épületként lenne leginkább kívánatos kialakítani.  
A szükséges beavatkozások a következők:  
- életveszély elhárítása, a terület lekerítése, a veszélyessé vált szerkezetek megtámasztása, vagy bontása  
- A további sérülések megakadályozása, tetőfedés (akár provizórikus) javítása, csapadékvíz elvezetése  
- Műemlékvédelmi, művészettörténeti kutatás elvégzése  
- Részletes műemléki dokumentáció készítése  
- Részletes feltárások: alapfeltárások, szükséges falszövet kutatások az esetleges későbbi beavatkozások ellenőrzésére  
- Faanyagvédelmi szakvélemény

5.Összefoglaló javaslat  
A műemlék épület fokozott szakértelemmel történő rekonstrukciója és új funkcióval történő ellátása javasolt összhangban a teljes "Fácán" terület együttesével.
