# M Ű S Z A K I É P Ü L E T K A T A S Z T E R

A NORMAFA PARK rehabilitációs program területén lévő ingatlanok természeti állapotának és épített környezetének felmérése, az épületek építészeti és statikai értékelése

Budapest Főváros XII. kerület Hegyvidéki Önkormányzat  
1126 Budapest, Böszörményi út 23-25.

Lenzsér és Társa Építészeti és Mérnöki Kft.  
1012 Budapest, Kuny Domokos utca 9.

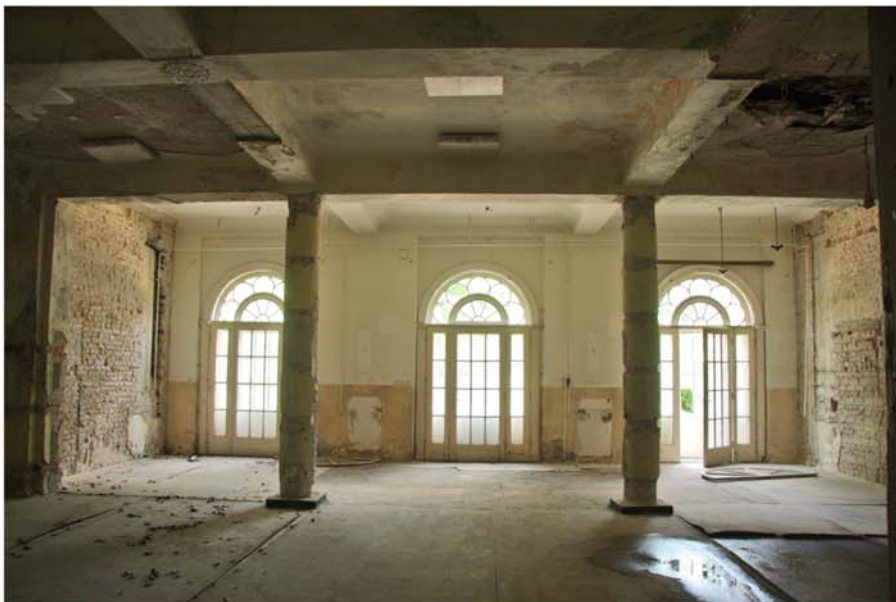
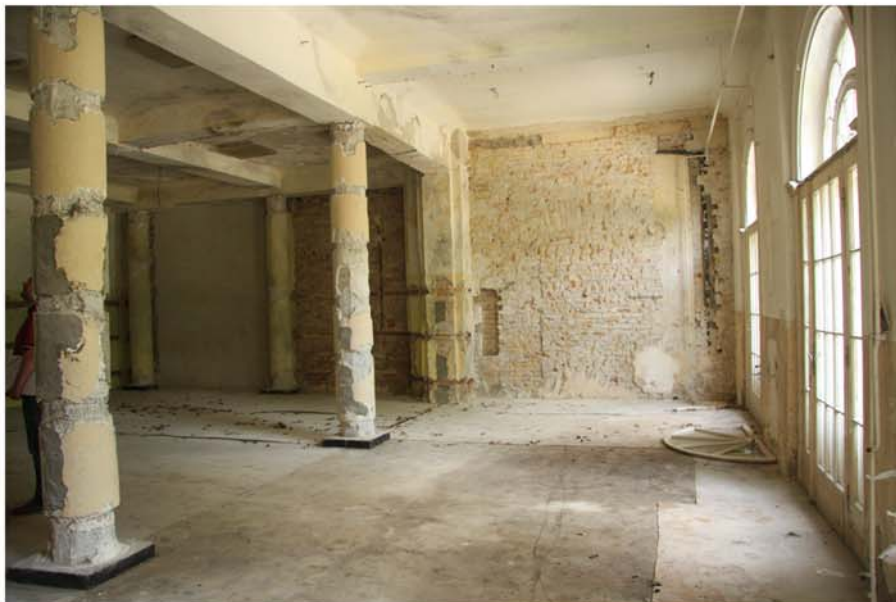
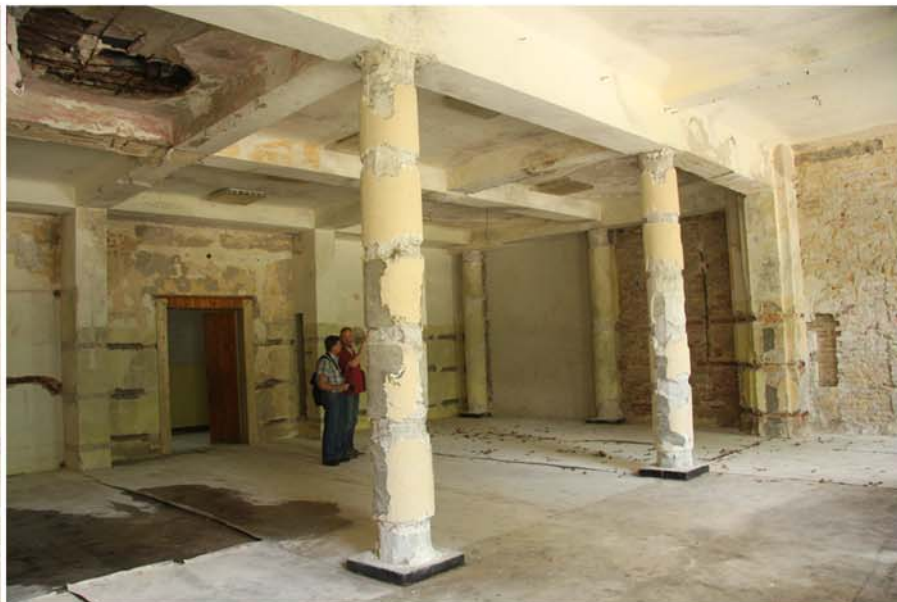
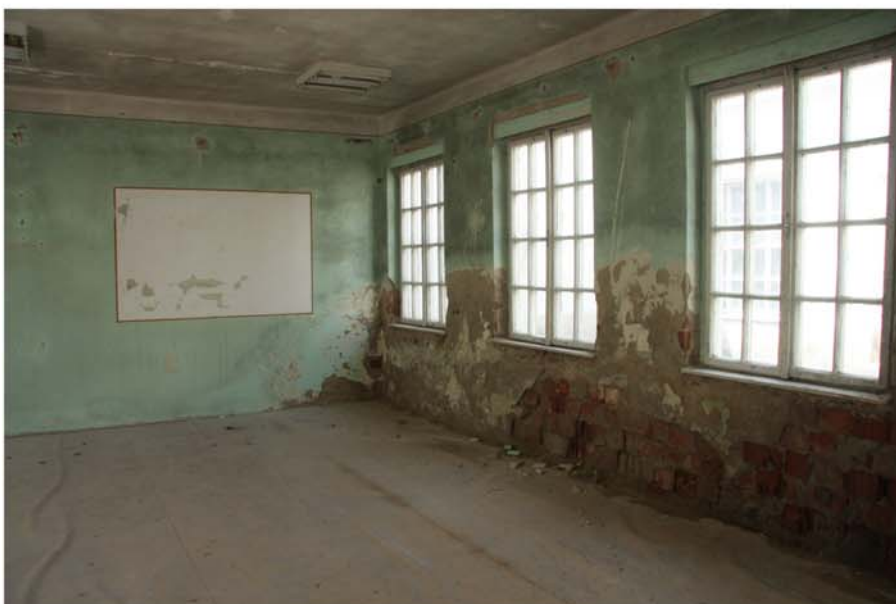
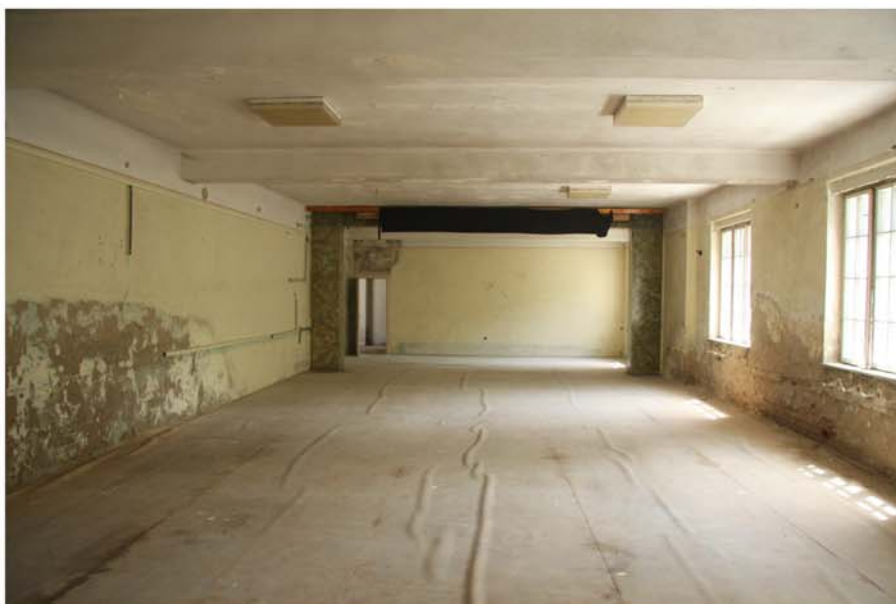
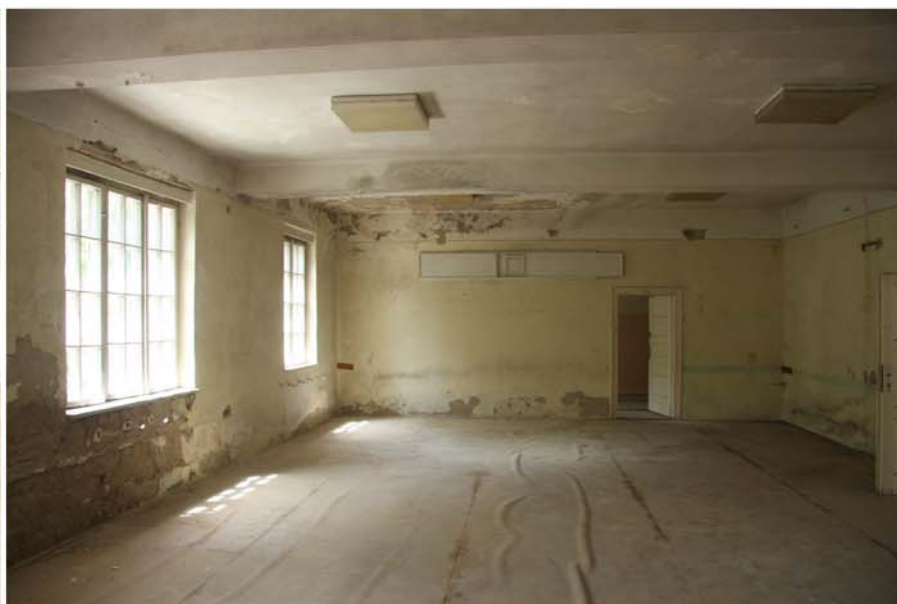
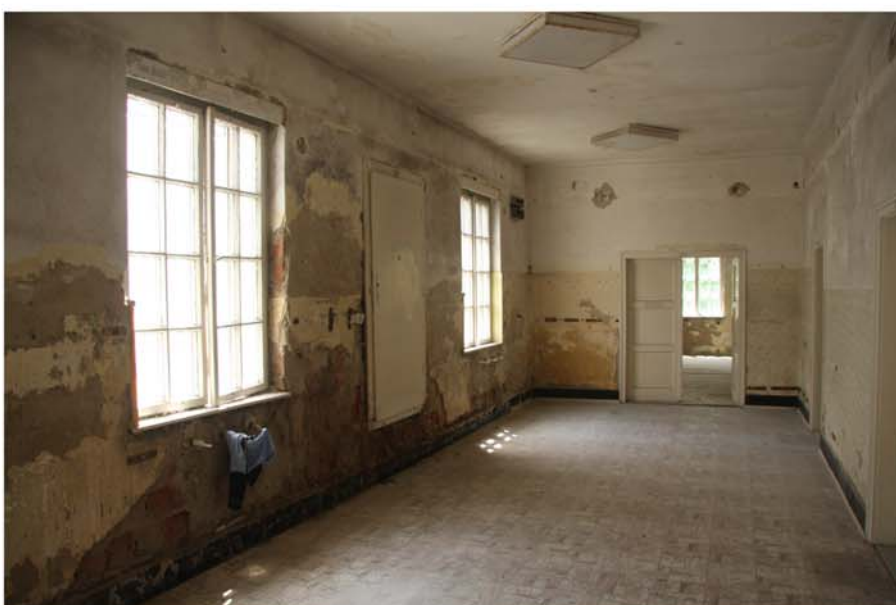
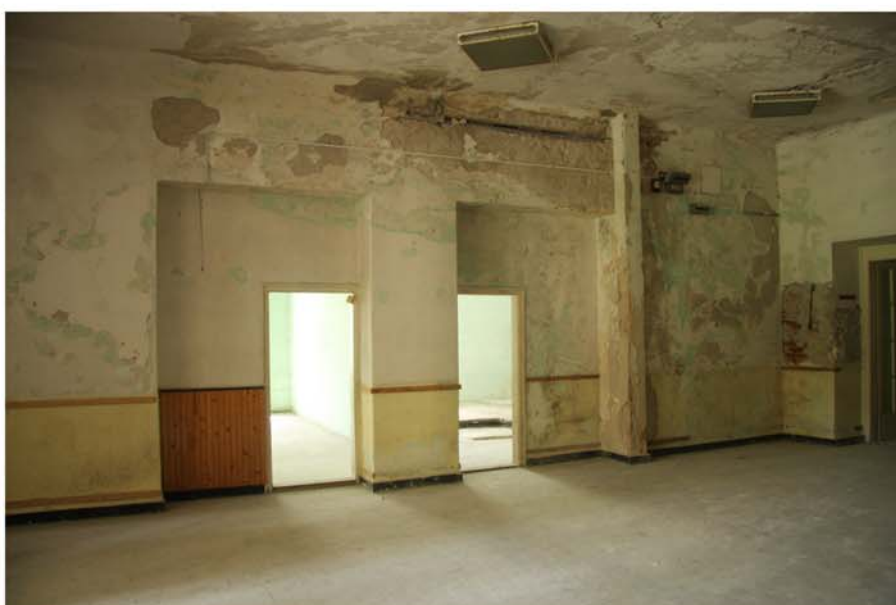
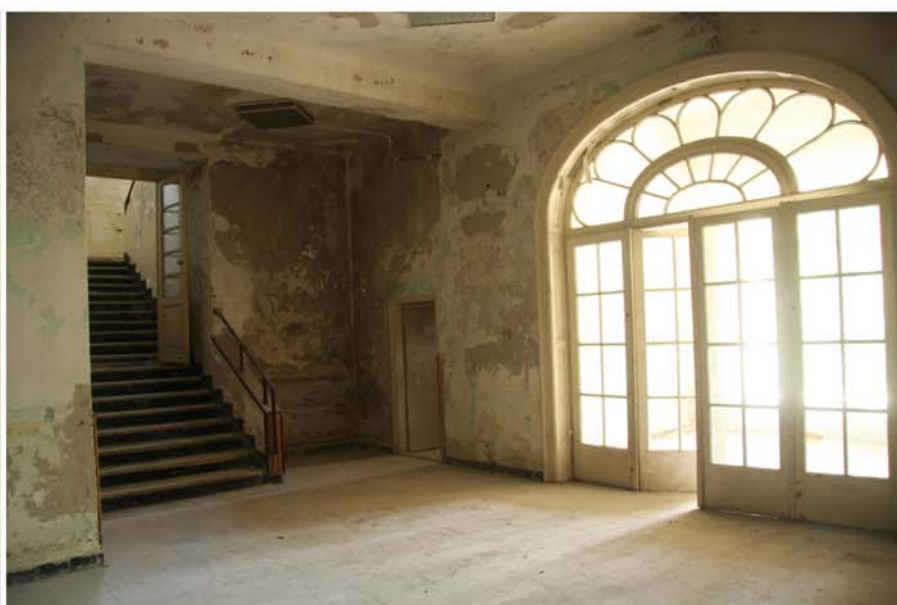
FÁCÁN-FOGADÓ (Hild villa)

A jelenleg használaton kívüli, de kiemelkedő építészeti értékek képviselő épület különösen elhanyagolt állapotban van: a falakról a vakolat nagy területen levált, a téglák nagy területen

– különösen a sérült ereszcsontrák mentén – kifagytak. A boltozatokon sok helyen figyelhető meg hajszálrepedés, a kémények fedköve néhány helyen hiányzik, a kémények falazata fellazult, átrepedt.

A völgy felőli homlokzaton az emeleti loggia északi része felett a tető beomlott,, jelenleg életveszélyes állapotot idézve elő, a klasszicista loggia oszlopai bármikor bedőlhetnek.

A szél a héjazatot több helyen megbontotta, s a hiányos cserepezés miatt a tetőszerkezet egyes elemein is korhadás jelei mutatkoznak. A sérült héjazatszaksz alatti párkányszakszából több téglasor is kihullott, itt a falak felső szakasza is omladékonnyá vált. A földszint feletti födémeken is hajszálrepedések figyelhetők meg.

A nagyon értékes klasszicista épületszerkezeti elemek, nyílászárók a megsemmisülés szélére érkeztek! Eltűnésük előtt részletes felmérés szükséges a rekonstrukció megvalósíthatóságának érdekében!

A rekonstrukciós munkák megkezdése előtt szükséges beavatkozások a következők:

- életveszély elhárítása, a terület lekerítése, a veszélyessé vált szerkezetek megtámasztása, vagy bontása
- A további sérülések megakadályozása, tetőfedés (akár provizórikus) javítása, csapadékvíz elvezetése
- Műemlékvédelmi, művészettörténeti kutatás elvégzése
- Részletes műemléki dokumentáció készítése
- Részletes feltárások: alapfeltárások, szükséges falszövet kutatások az esetleges későbbi beavatkozások ellenőrzésére
- Faanyagvédelmi szakvélemény elkészítése

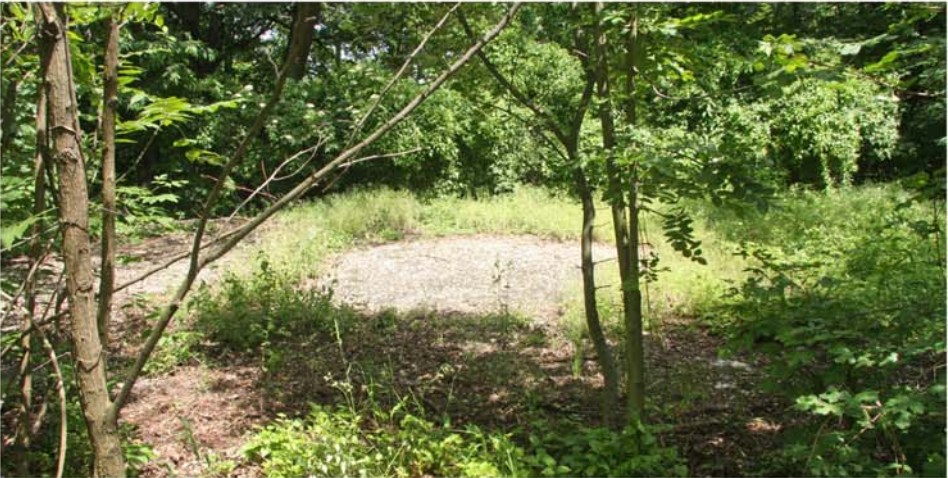
FÁCÁN - raktárépület (12)  
Béla király út 59-61  
10525/2  
műemlék  
raktár  
használaton kívül  
nem ismert  
nem ismert

1. Az épület építési rendszere, építészeti kialakítása  
Az egykori épületből csak az alaplemez maradt meg, felépítmény nem látható

5. Összefoglaló javaslat  
Az épület már korábban elbontásra került, de kontúrja a Földhivatali térképen még jelölve van. Az egykori épület beépített alapterülete a terület hasznosítása során a beépíthetőségbe beleszámítható, így a beton alap bontása a hasznosítási engedélyezési tervek engedélyeztetése után javasolt.

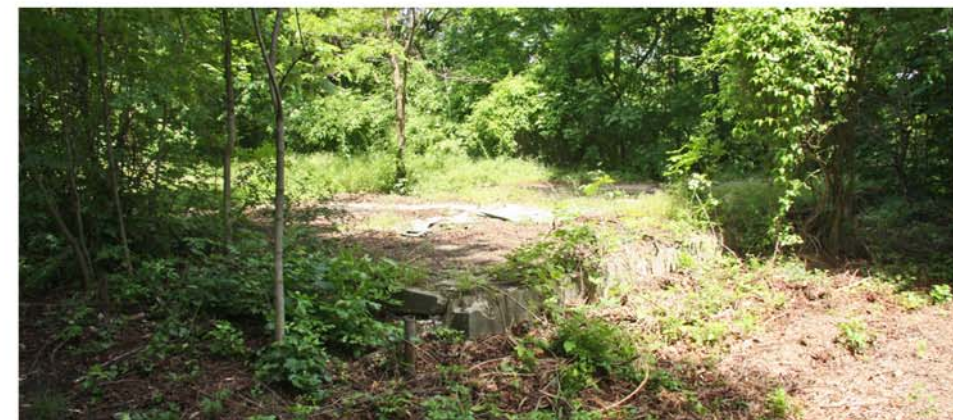
FÁCÁN - raktárépület (13)  
Béla király út 59-61  
10525/2  
műemlék  
raktár  
használaton kívül  
1970-es évek  
nem ismert

1. Az épület építési rendszere, építészeti kialakítása  
Az egykori épületből csak az alaplemez maradt meg, felépítmény nem látható

Az épület már korábban elbontásra került, de kontúrja a Földhivatali térképen még jelölve van. Az egykori épület beépített alapterülete a terület hasznosítása során a beépíthetőségbe beleszámítható, így a betonlap bontása a hasznosítási engedélyezési tervek engedélyeztetése után javasolt.

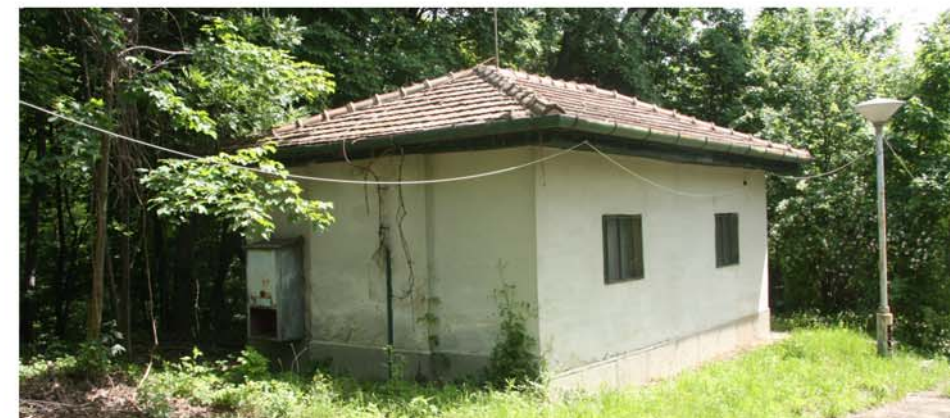
FÁCÁN - raktárépület (14)  
Béla király út 59-61  
10525/2  
műemlék  
raktár  
használaton kívül  
nem ismert  
nem ismert

1. Az épület építési rendszere, építészeti kialakítása  
Kis méretű négyszög alaprajzú épület, egykori fegyverraktár. Az épület egyetlen helyiségből áll.

2. Tartószerkezeti, épületszerkezeti rendszerek  
A kis alapterületű, egyszintes épületet kis hajlású sátoertető fedi le. Az egyszerűen kialakított épület homlokzatain – elsősorban a lábazat közelében – nedvesedés nyomai láthatóak. Ezeken a helyeken a vakolat is fellazult, ill. levált. A körítő falak 25 cm kisméretű téglából készültek, előregyártott vb földem fedi a teret. A tetőszerkezet fa anyagú. Az épület ideiglenes (pl. raktározási) célokra még használhatóvá tehető, de gazdaságosan nem újítható fel és gazdaságosan nem üzemeltethető.

3. Építészeti értékelés  
Az épület építészeti értéket nem képvisel. Bontása javasolt.

4. Hasznosítási javaslat  
A területhasznosítás során elbontandó épület

5. Összefoglaló javaslat  
Az épület beépített alapterülete a terület hasznosításakor a beépíthetőségbe beleszámítható, így annak bontása a hasznosítási engedélyezési tervek engedélyeztetése után javasolt.

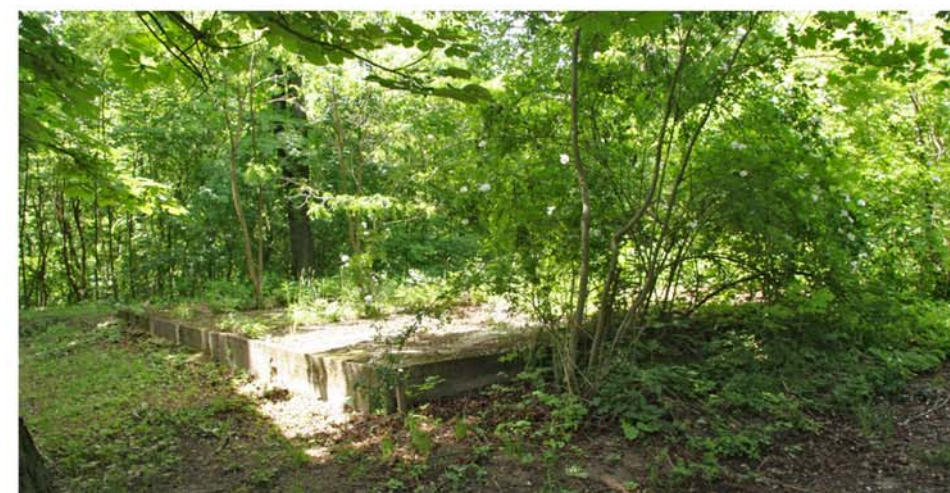
36M

FÁCÁN, raktár - szín  
Béla király út 59-61  
10525/2  
műemlék  
raktár - szín  
használaton kívül  
nem ismert  
nem ismert

1. Az épület építési rendszere, építészeti kialakítása  
Az egykori épületből csak az alaplemez maradt meg, felépítmény nem látható

Az épület már korábban elbontásra került, de kontúrja a Földhivatali térképen még jelölve van. Az egykori épület beépített alapterülete a terület hasznosítása során a beépíthetőségbe beleszámítható, így a betonalap bontása a hasznosítási engedélyezési tervek engedélyeztetése után javasolt.

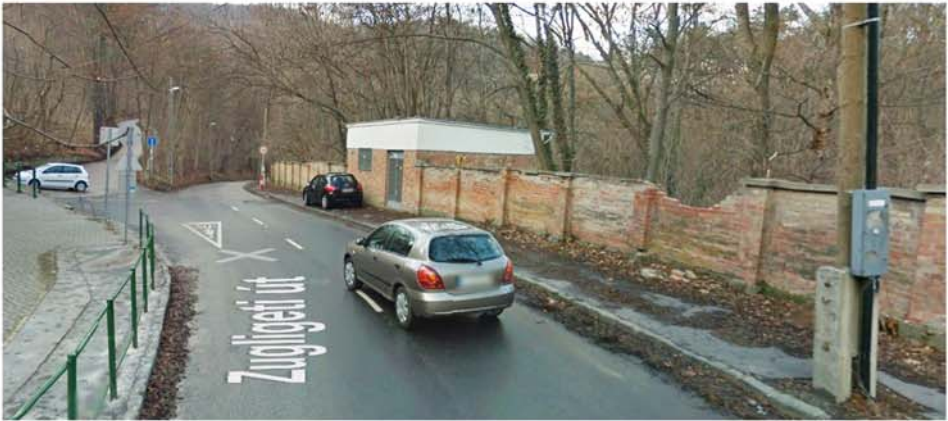
FÁCÁN, gazdasági épület  
Béla király út 59-61  
10525/2  
műemlék  
gazdasági épület  
használaton kívül - trafóház  
1960-as évek  
nem ismert

1. Az épület építési rendszere, építészeti kialakítása  
Az épített házas transzformátorállomás (ÉHT) a kerítés vonalába épített, közterületről megközelíthető. Szerkezete téglafalazat vasbeton földemmel.

2. Tartószerkezeti, épületszerkezeti rendszerek  
Az épület műszakilag közepes állapotban van. A közmű üzemeltető a szükséges karbantartási munkákat elvégzi.

3. Építészeti értékelés  
A transzformátorház építészeti értéke nem több és nem kevesebb, mint egy másik transzformátorháznak. Problémát inkább az elhelyezkedése és az igen előtérbe helyezett mivolta jelent.

4. Hasznosítási javaslat  
Megvizsgálandó, hogy a terület hasznosításakor, rehabilitációjakor, valamint a közterületek kialakításakor a trafóállomás hova helyezhető el, illetve kiváltásának milyen lehetőségei vannak.

5. Összefoglaló javaslat  
A trafóház a terület hasznosításáig biztosan eredeti helyén és formájában működhet. A rekonstrukció során annak megoldásai alá rendelendő.

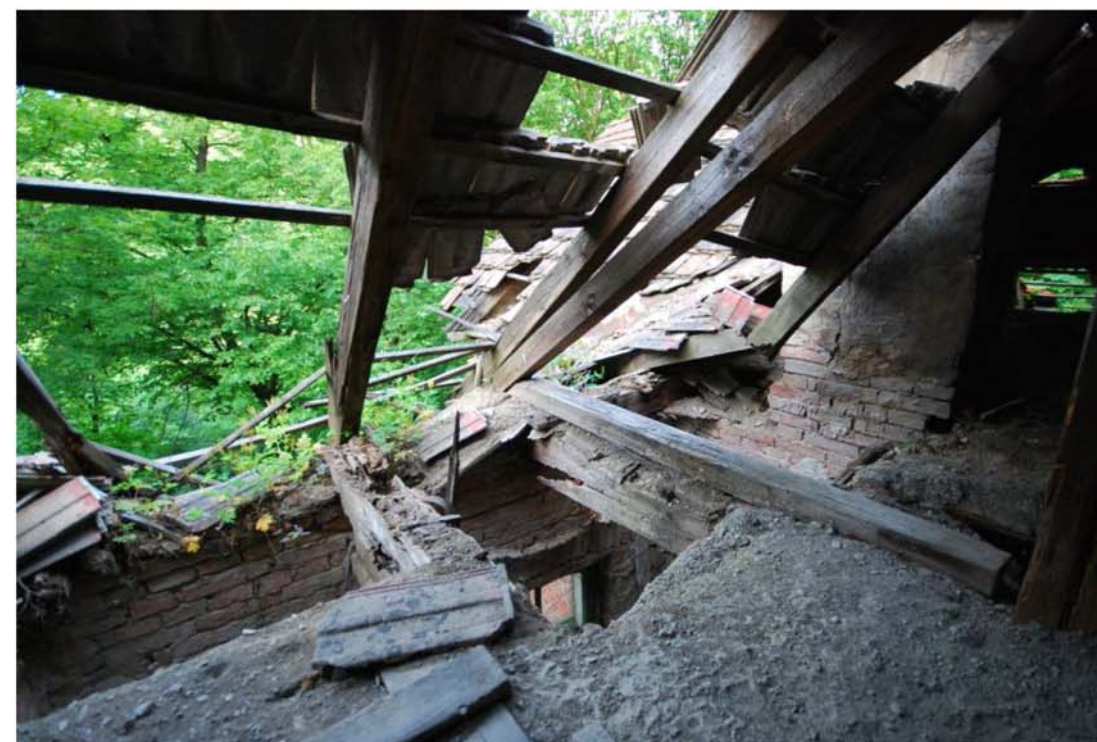
38\_fszt-i helyiség a beszakadt tetőnél, 2014

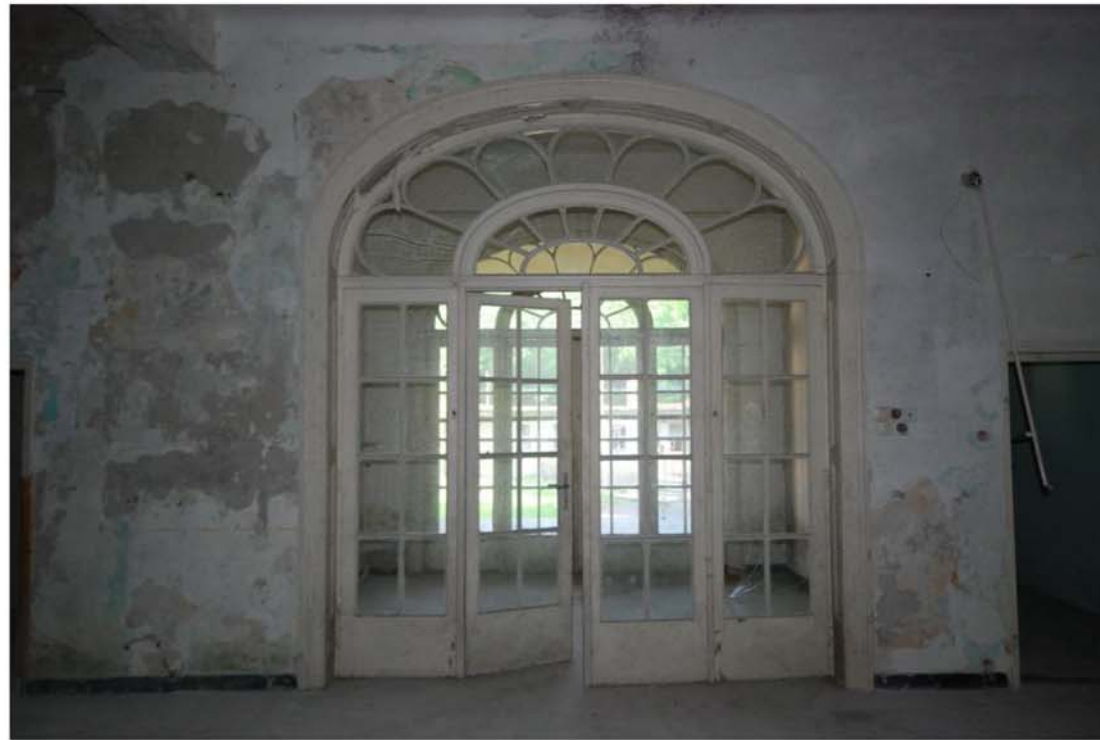
52\_földszinti nagyterem, a világítóudvartól ázó mennyezet, 2014

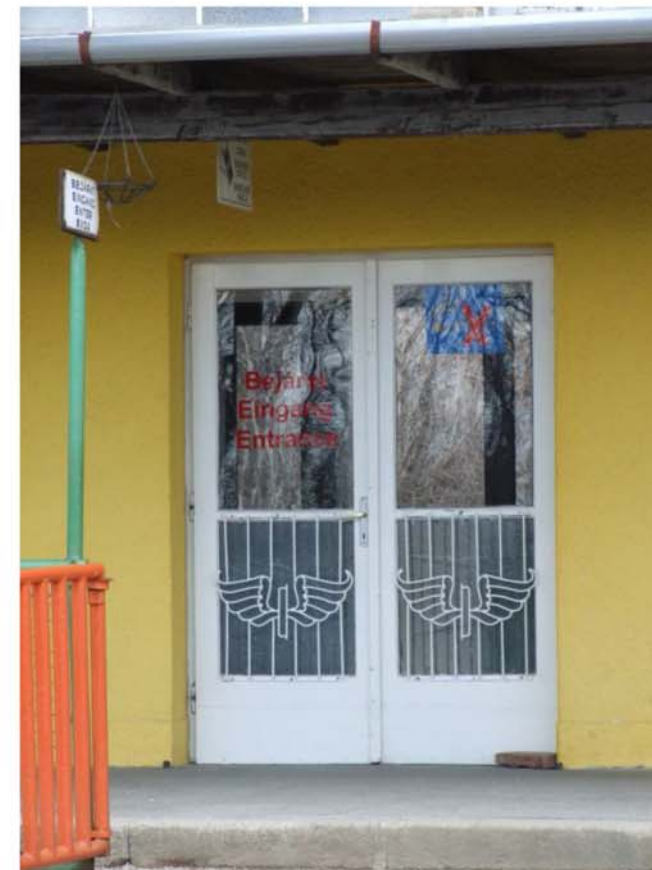
Az állomás épületeit ért eddigi kedvezőtlen módosítások, főként átgondolatlan nyílászáró cserék már kisebb értékvesztést okoztak, elsősorban ezt a kedvezőtlen folyamatot kellene megállítani, és az eredeti részletekre ezentúl fokozottan vigyázni.

Széchenyi-hegy, lecserélt ajtó

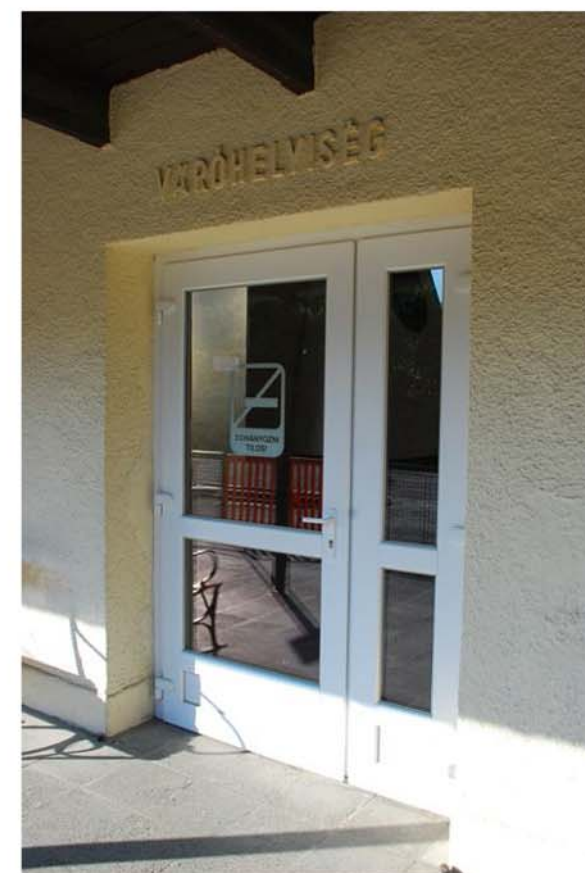
Széchenyi-hegy, új műanyag ajtó

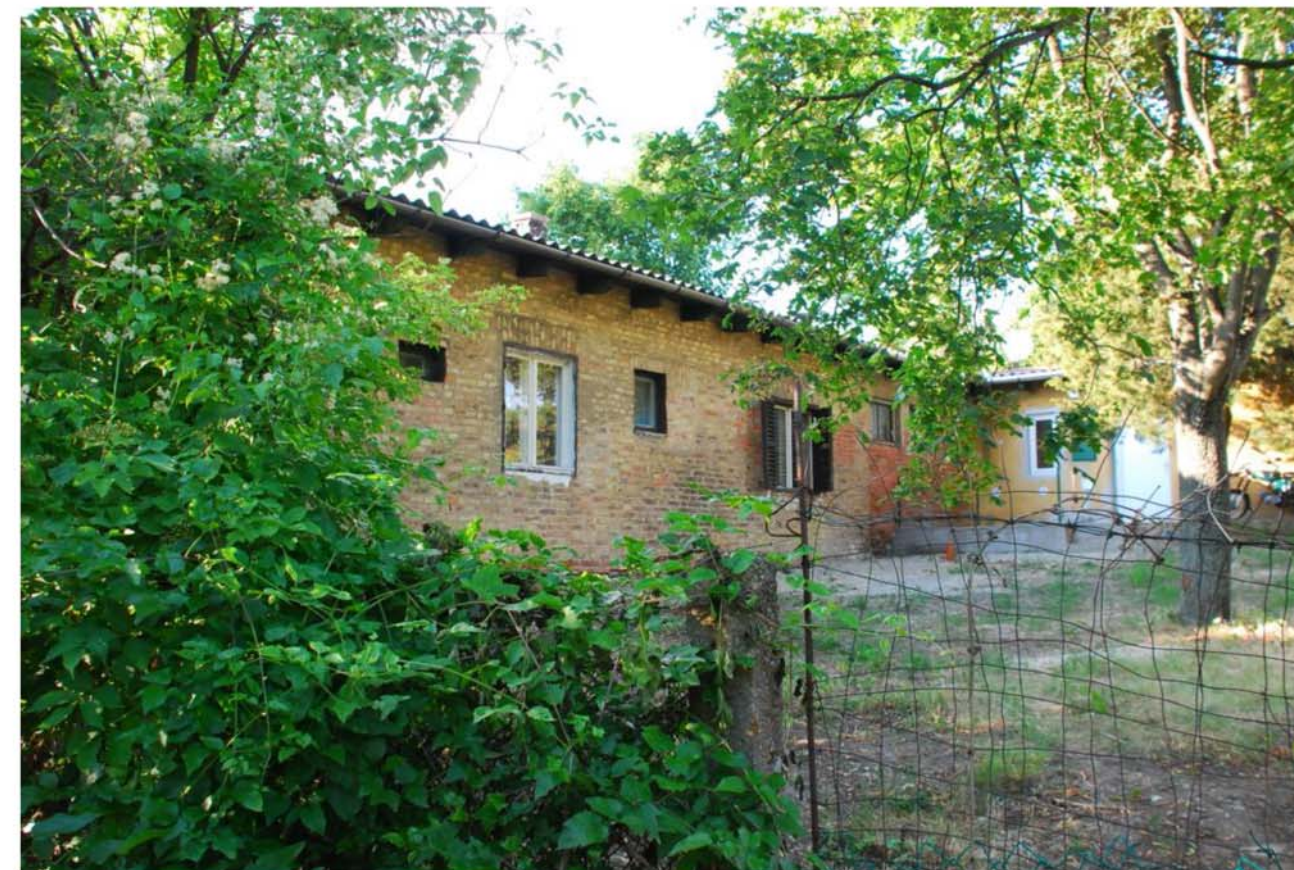
A mozdonyszíntől délnyugatra egy szintén L-alaprajzú, földszintes épület áll, amelyben lakás és raktár van. A nyugati szárny vakolatlan, nyerstégla homlokzatú, a másik vakolt, utóbbi ablakait műanyagra cserélték.

Széchenyi-hegy, szolgálati lakóépület

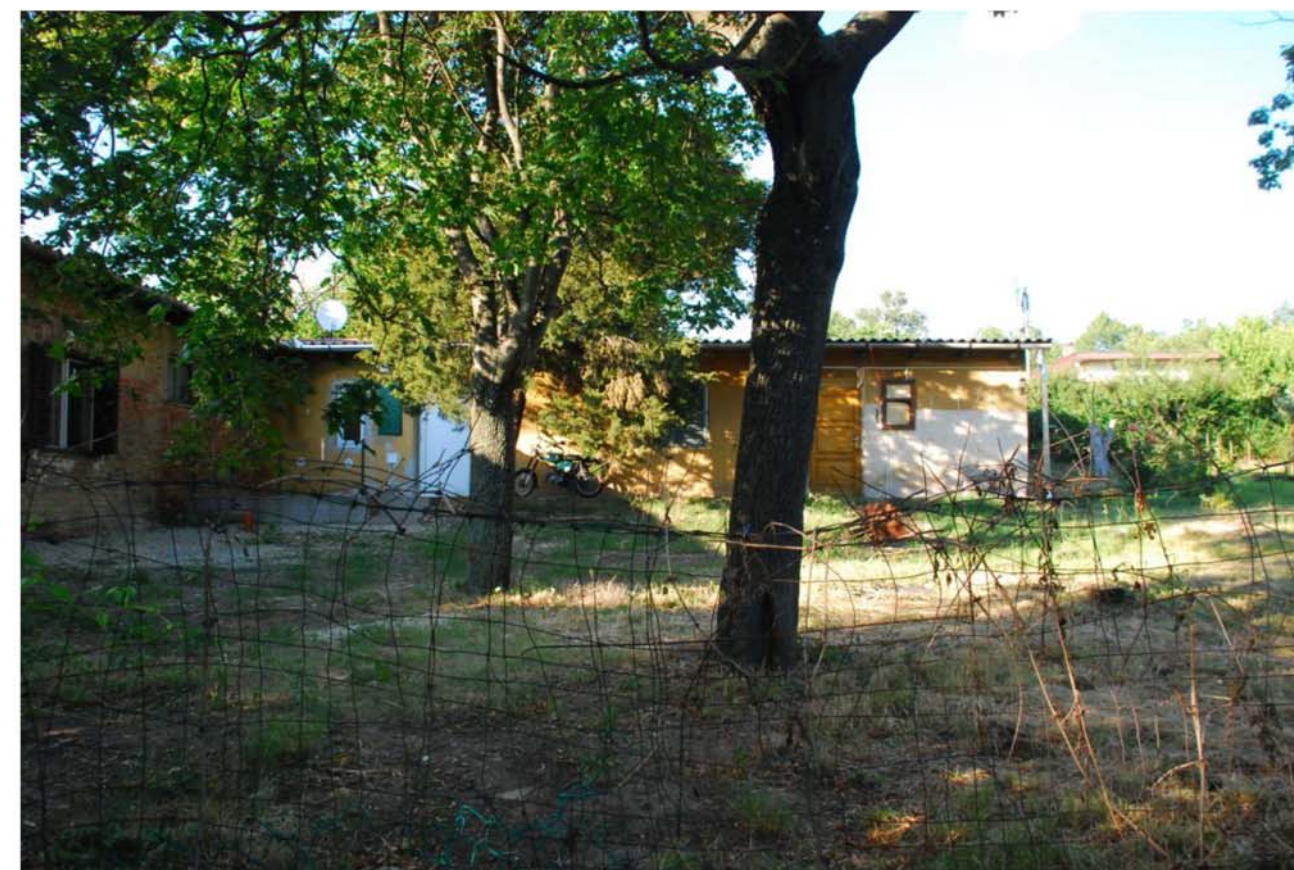
Széchenyi-hegy, szolgálati lakóépület

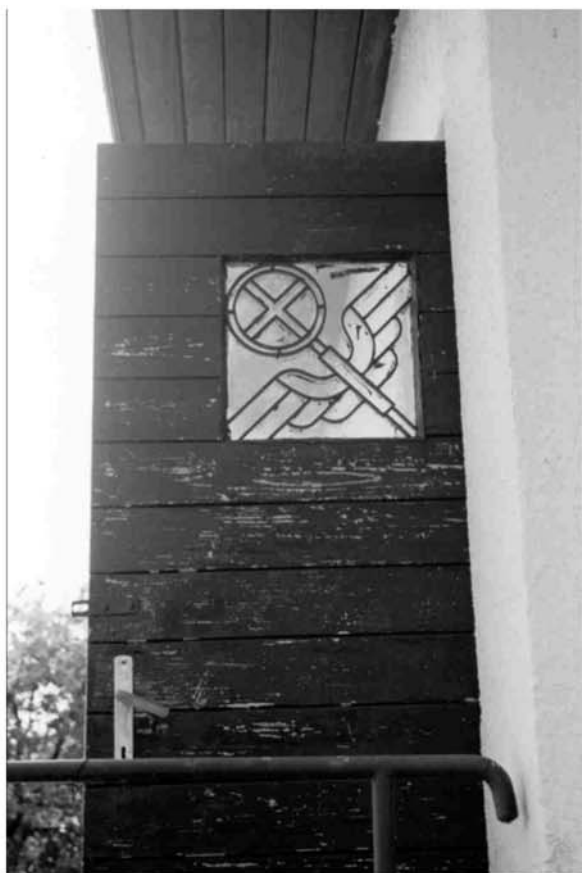
Az állomásépülettől északra, a sínek mellett kisméretű, hasáb alakú váltóállító torony áll, a terepszintből kiemelt padlószinttel, amelyhez lépcső vezet fel; a vágányok felé nagyméretű ablakok nyílik. A nemrég még meglévő bejárati ajtót – amelyen a kisvasút szárnyas kereket és indító tárcsát ábrázoló típus rácsa volt – pár éve sajnos fehér egyen-műanyagra cserélték, az ablakokkal együtt. Az épület alatt pince található.

Széchenyi-hegy, váltóórház, lecserélt ajtó

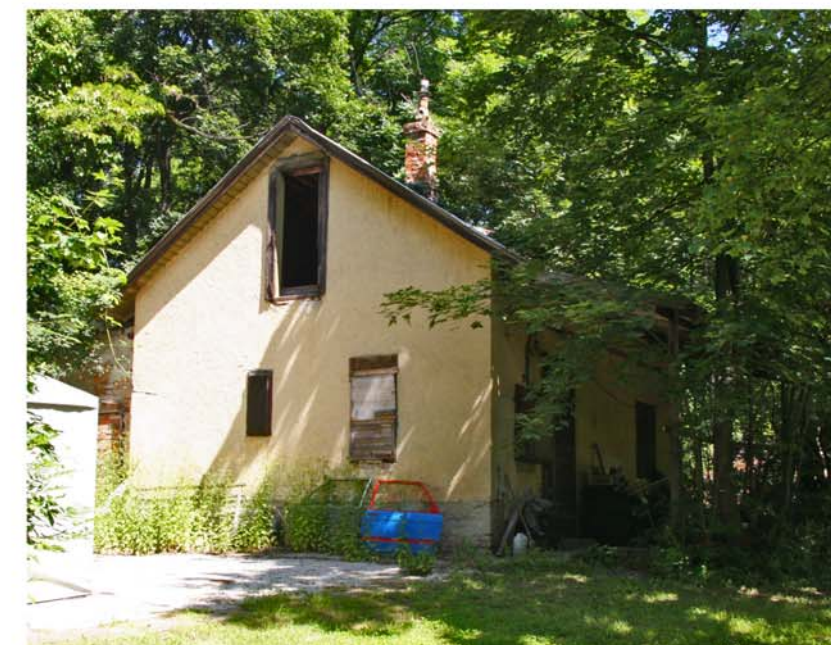
1. Az épület építési rendszere, építészeti kialakítása  
Az épület a villaépülettel nagy valószínűség szerint együtt épített kerti, gazdasági épület.  
A kis méretű földszint + padlás kialakítású magastetős ház valószínűleg építése idején is (rendeltetésénél fogva) alulmaradt a főépület színvonalától.

2. Tartószerkezeti, épületszerkezeti rendszerek  
Az épület szerkezetei hagyományosak. Valószínűleg sávalapozás, téglafalazatok, fa szerkezetű fedélszék.  
Az épületszerkezeti elemek egyértelműen elavultak, vagy hiányoznak.

3. Építészeti értékelés  
Az épület építészeti értékkel nem bír. Amennyiben lehetőség, vagy igény van az egykori villa teljes, területet és kertet is magába foglaló rekonstrukciójára, abban az esetben elképzelhető az épület megtartása és rehabilitálása.

4. Hasznosítási javaslat  
Gazdaságossági és építészeti okokból az épület elbontása javasolt. Amennyiben a megtartás lenne valami miatt a megoldás, abban az esetben az épület átépítése javasolt.

5. Összefoglaló javaslat  
Elbontásra javasolt

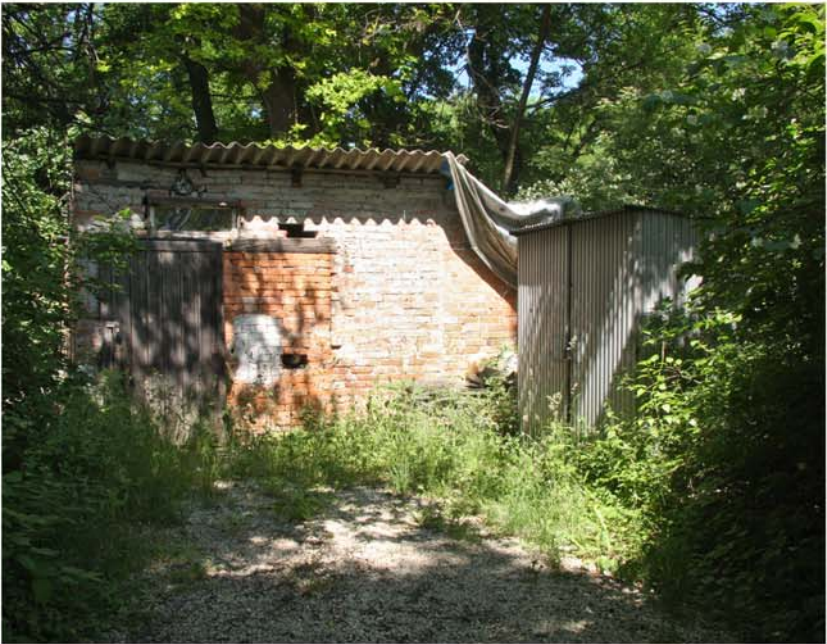
1. Az épület építési rendszere, építészeti kialakítása  
A szecessziós villából kialakított többalakásos lakóépület kerti melléképülete. Egyszerű téglalap alakú épület igen igénytelen kivitelben és elhanyagolt állapotban. A Normafa környezetéhez méltatlan kreáció.

2. Tartószerkezeti, épületszerkezeti rendszerek  
Tégla felmenő falak, hullámpala fedéssel, házilagos kivitelezésben megépítve.

3. Építészeti értékelés  
Építészeti értéket nem képvisel.

4. Hasznosítási javaslat  
Az építmény semmire nem használható, bontása mindenképpen indokolt.

5. Összefoglaló javaslat  
Elbontásra javasolt.

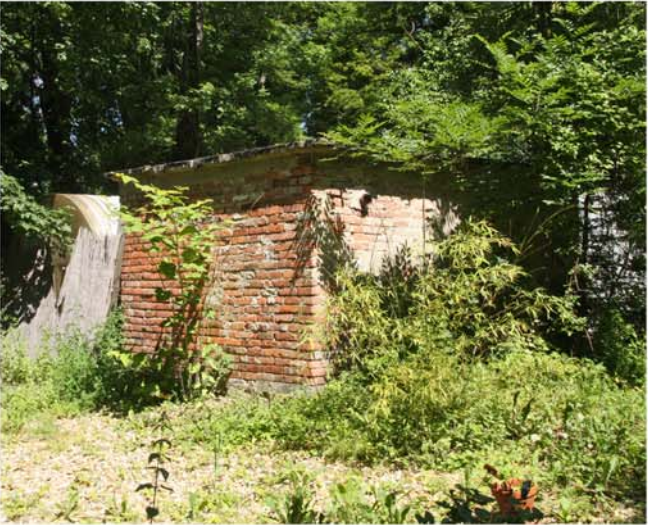
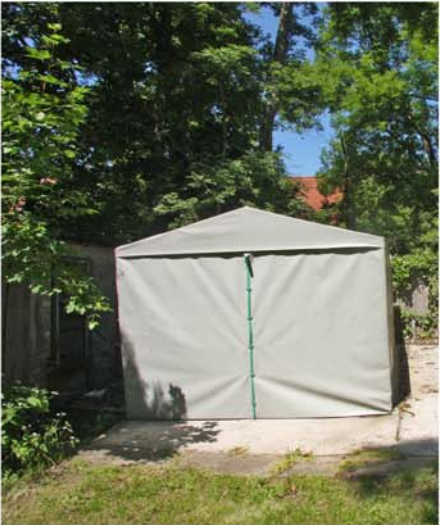
1. Az épület építési rendszere, építészeti kialakítása  
Az összeépített két melléképület a szecessziós villából kialakított háromlakásos lakóházhoz tartozik.
2. Tartószerkezeti, épületszerkezeti rendszerek  
Az építmény fele téglaszerkezet, másik fele könnyűszerkezetes, ponyvagarázs.
3. Építészeti értékelés  
A melléképületek építészeti értékelhetetlenek, a területnek ezen részén létük is megengedhetetlen.
4. Hasznosítási javaslat  
Bontásuk kötelező.
5. Összefoglaló javaslat  
Bontásuk kötelező.

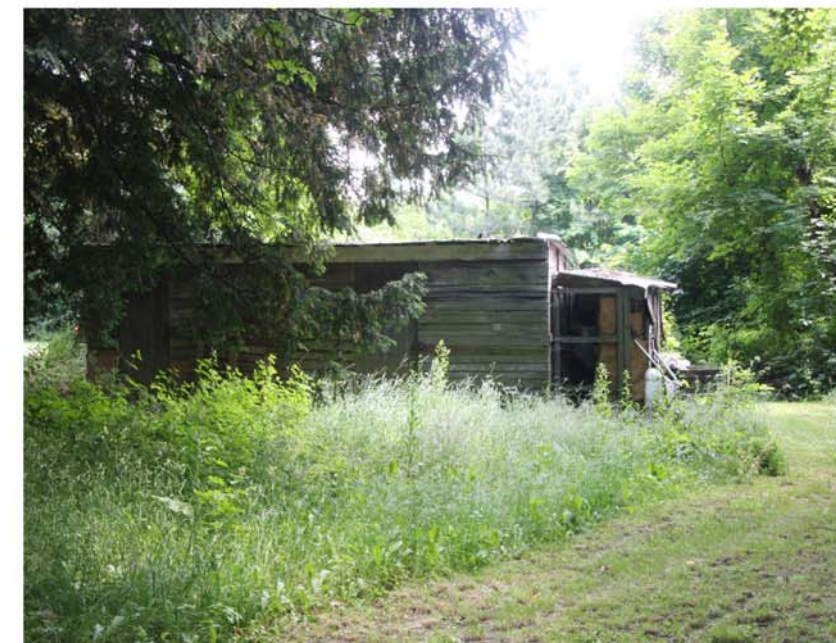
1. Az épület építési rendszere, építészeti kialakítása  
A fa szerkezetű építmény a villaépület kertjében található, minden valószínűség szerint engedély nélkül épített melléképület. A tároló épület gerendavázra burkolt, deszkázott építmény.
2. Tartószerkezeti, épületszerkezeti rendszerek  
A melléképület teljes szerkezeti és homlokzatburkolati rendszer fa. Az építmény elképzelhetően ideiglenes építményként épült.
3. Építészeti értékelés  
Az építmény építészeti szempontból értékelhetetlen, környezetéhez méltatlan.
4. Hasznosítási javaslat  
Az építmény egyértelműen elbontandó.
5. Összefoglaló javaslat  
Elbontásra javasolt.

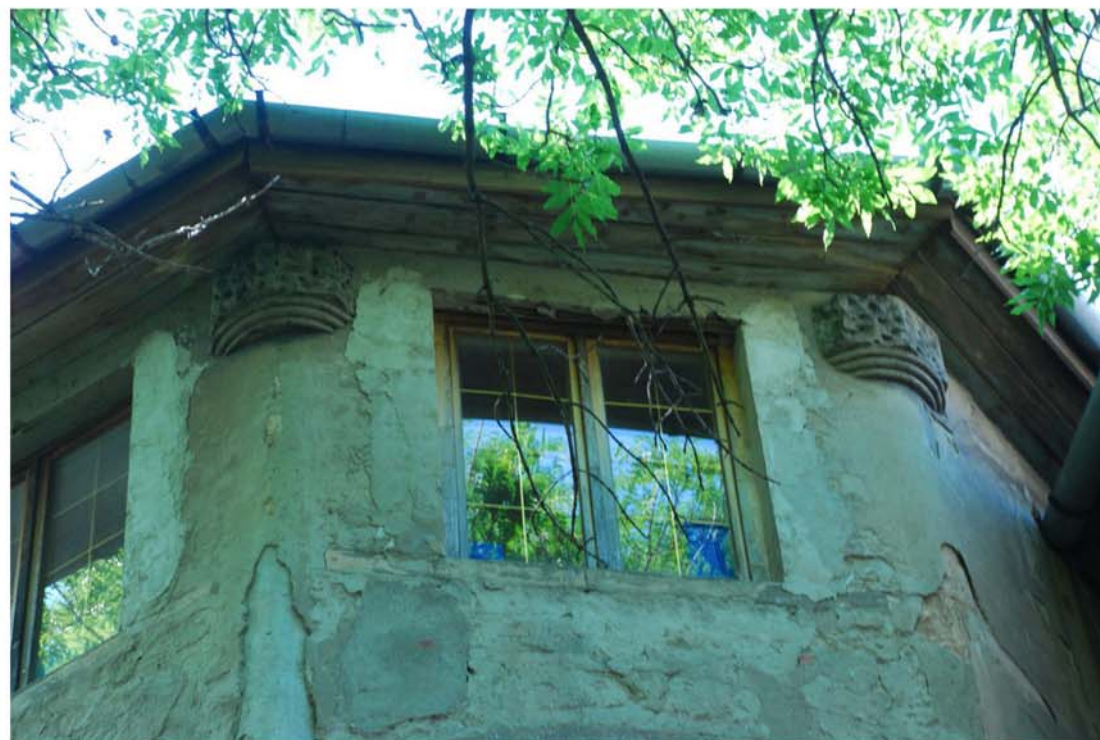
13\_a torony részlete

Az északi homlokzat bal széléhez illeszkedő nyolcszögű torony földszinti ablakai felett szegmensíves terméskő szemöldök díszítések maradványai láthatók, a torony tetőzete önálló gúlafedésű. A bejárat a homlokzat középtengelyében kétszeresen előreugró lépcsőházi tömbben, a terepszintről két lépcső magasságban nyílik, a kapu félköríves terméskő keretezésű, a tetősík elé emelkedő oromzatban félkörív-záródású ikerablakokkal.

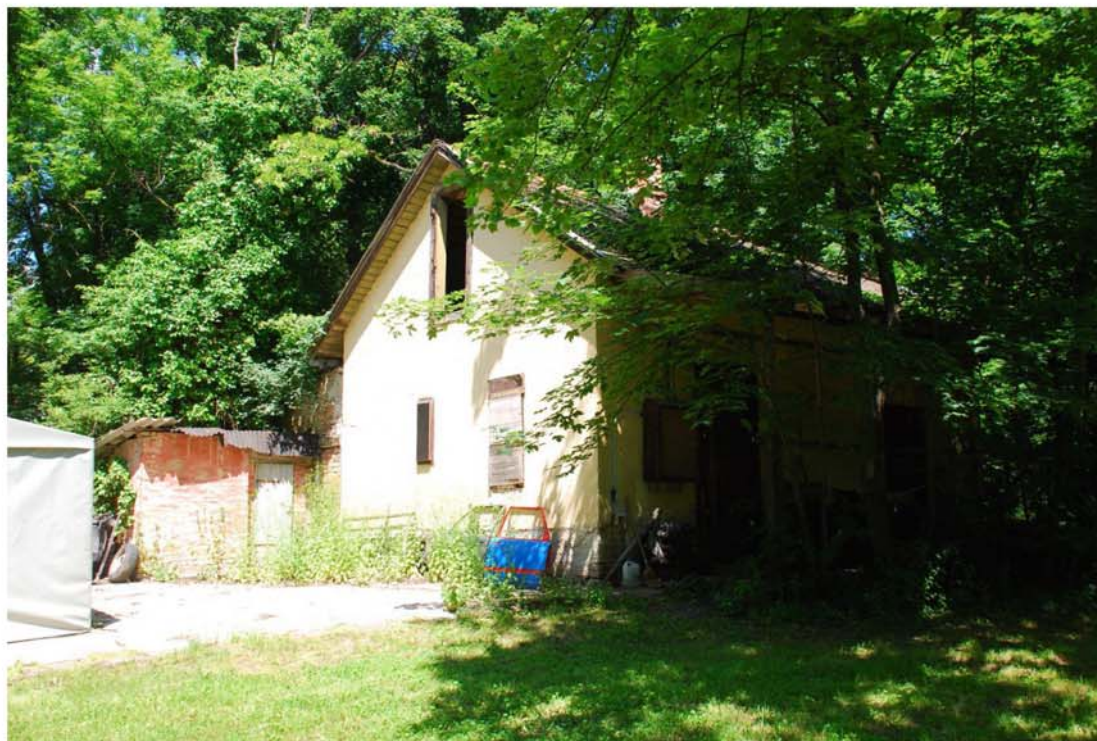
17\_melléképület

A villától nyugatra téglalap alaprajzú, nyeregtetős, nagyjából a villával egykorú melléképület található, amely egykoron kertész- és cselédlakás lehetett.

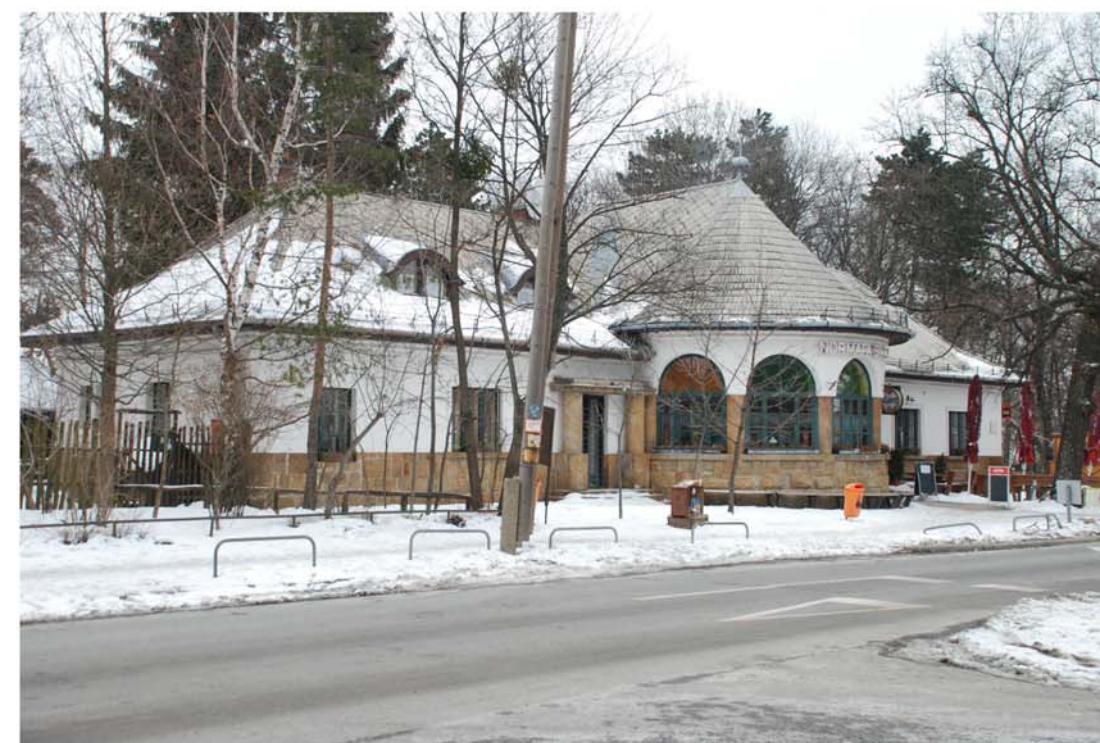
08 Összkép, 2009
